# 馬太鞍溪堰塞湖災後復原情形

## 堰塞湖目前觀測狀況

農業部林業及自然保育署

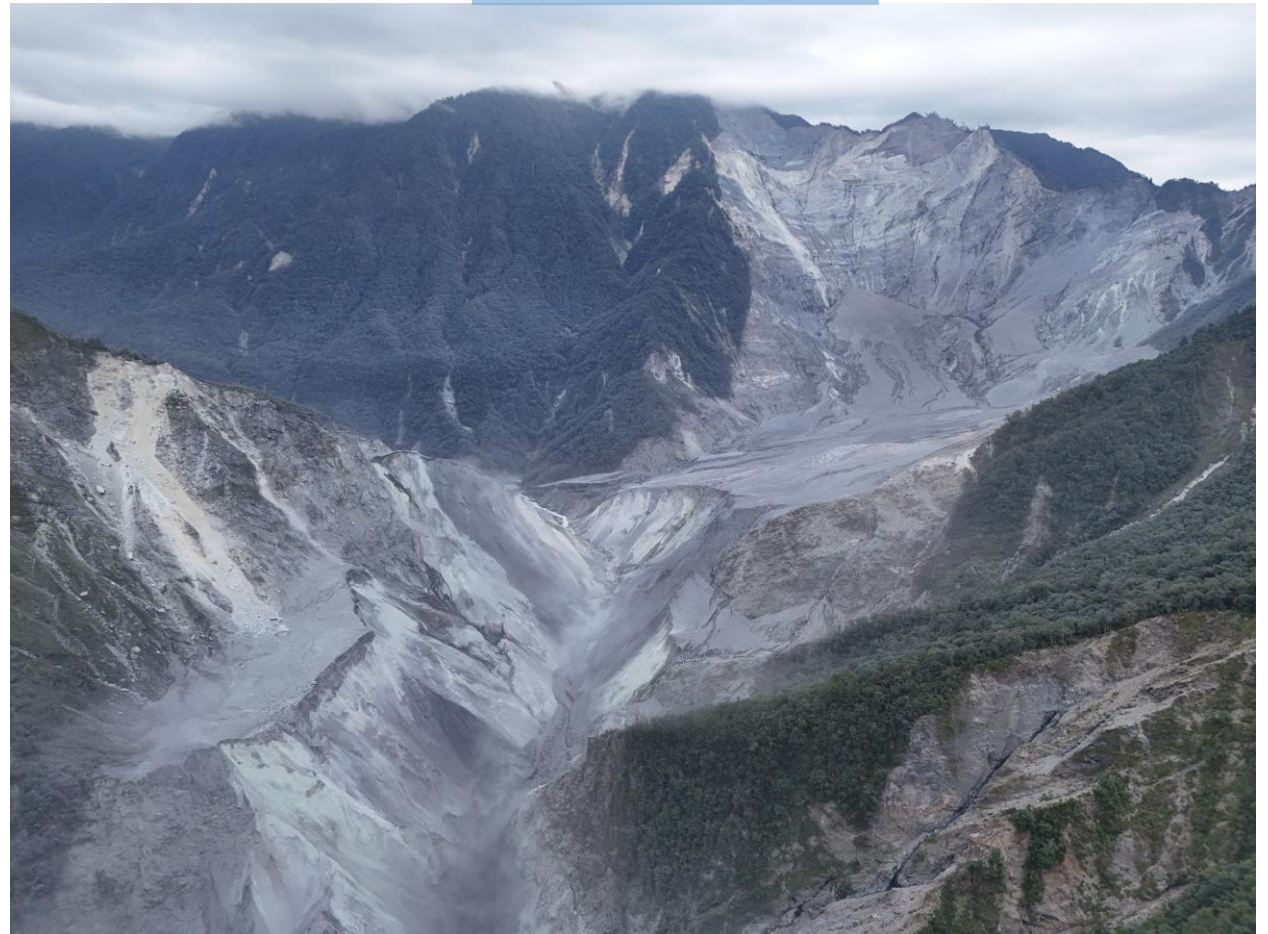
壩體溢流破壞前後比對

- 天然壩坡度變緩(坡度35%→10%)，氣候穩定情況下，潰壩機率降低。
- 依Logistic regression model，潰壩機率亦大幅降為18%。

- 新河道兩側邊坡高陡無耐震力、暴雨或地震後崩滑機率高。
- 未來可能再次阻塞溢流口，蓄水量視阻塞量體而定。

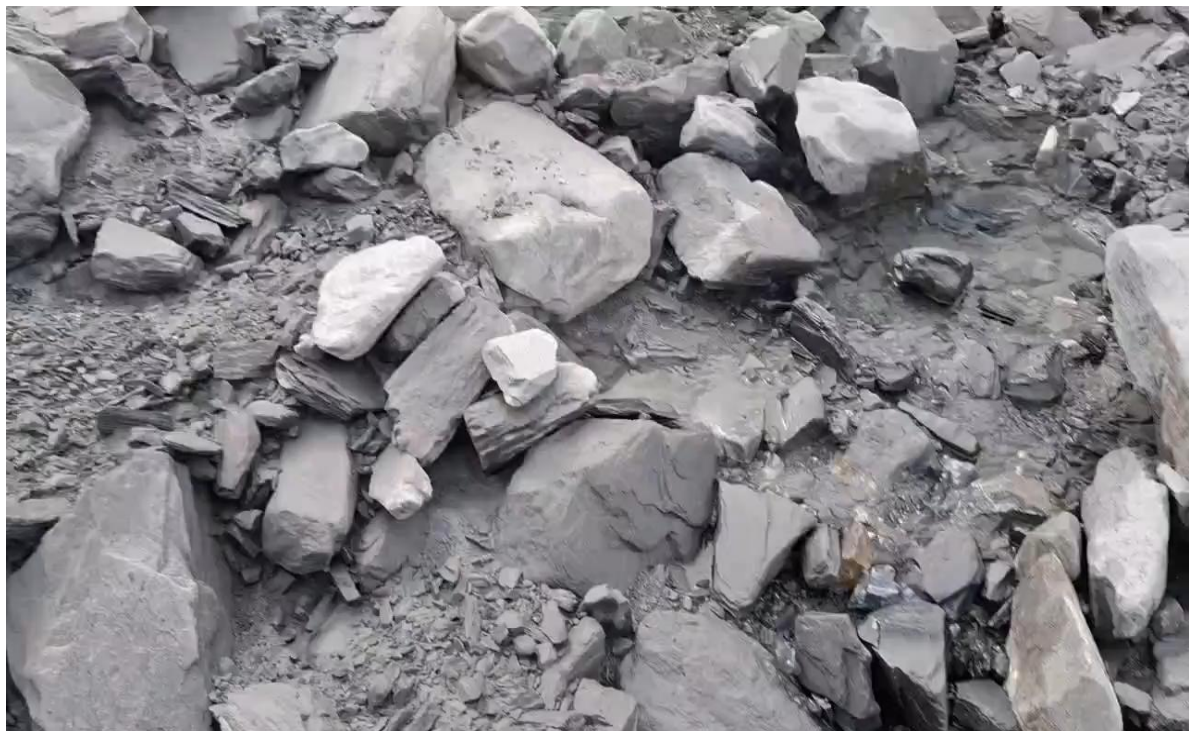
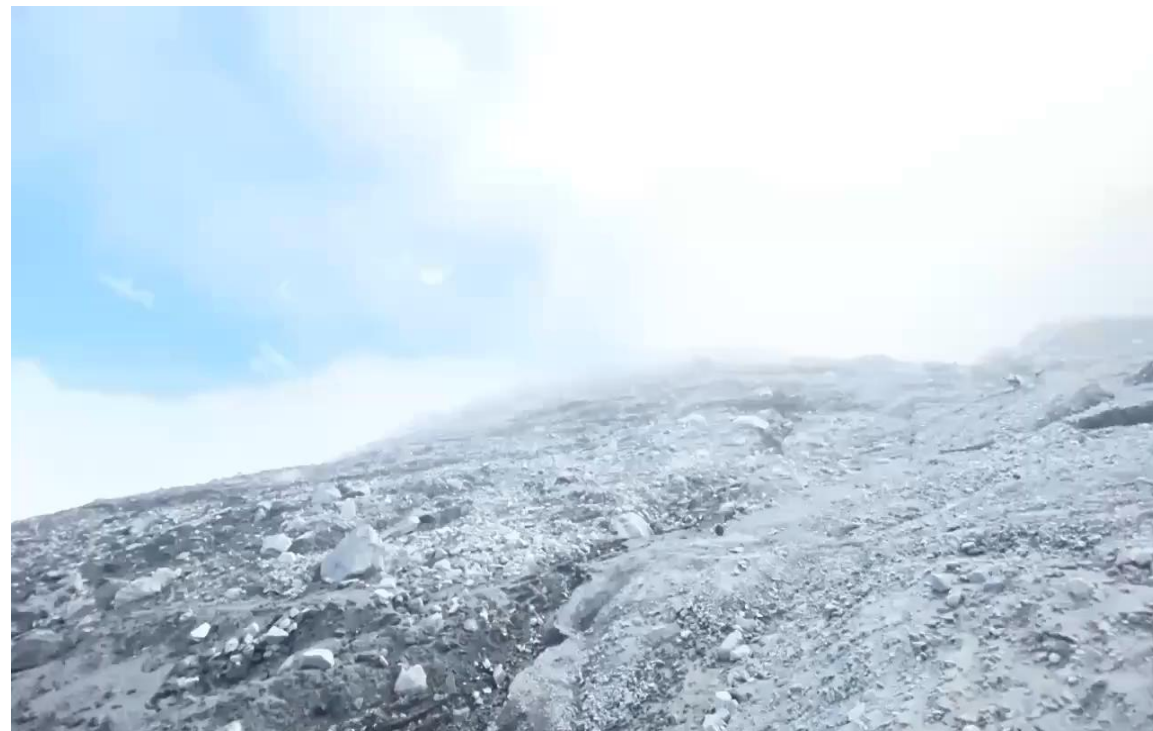
- 沿途多處坍方、崩塌與厚層泥流堆積，**地勢陡峭、土質鬆軟且地面濕滑**。
- 湖區附近地表及植物樹葉上均**覆蓋厚重的粉塵、泥砂**，呈現灰白荒蕪景象。

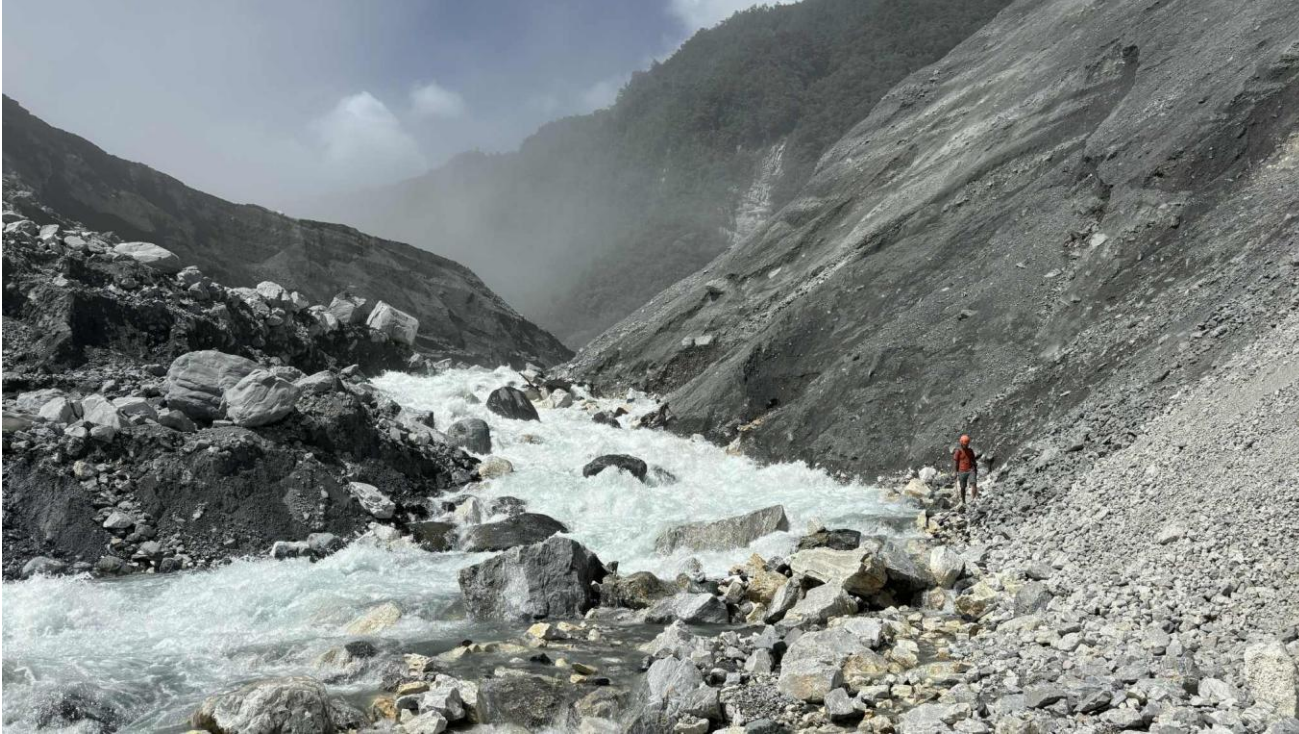
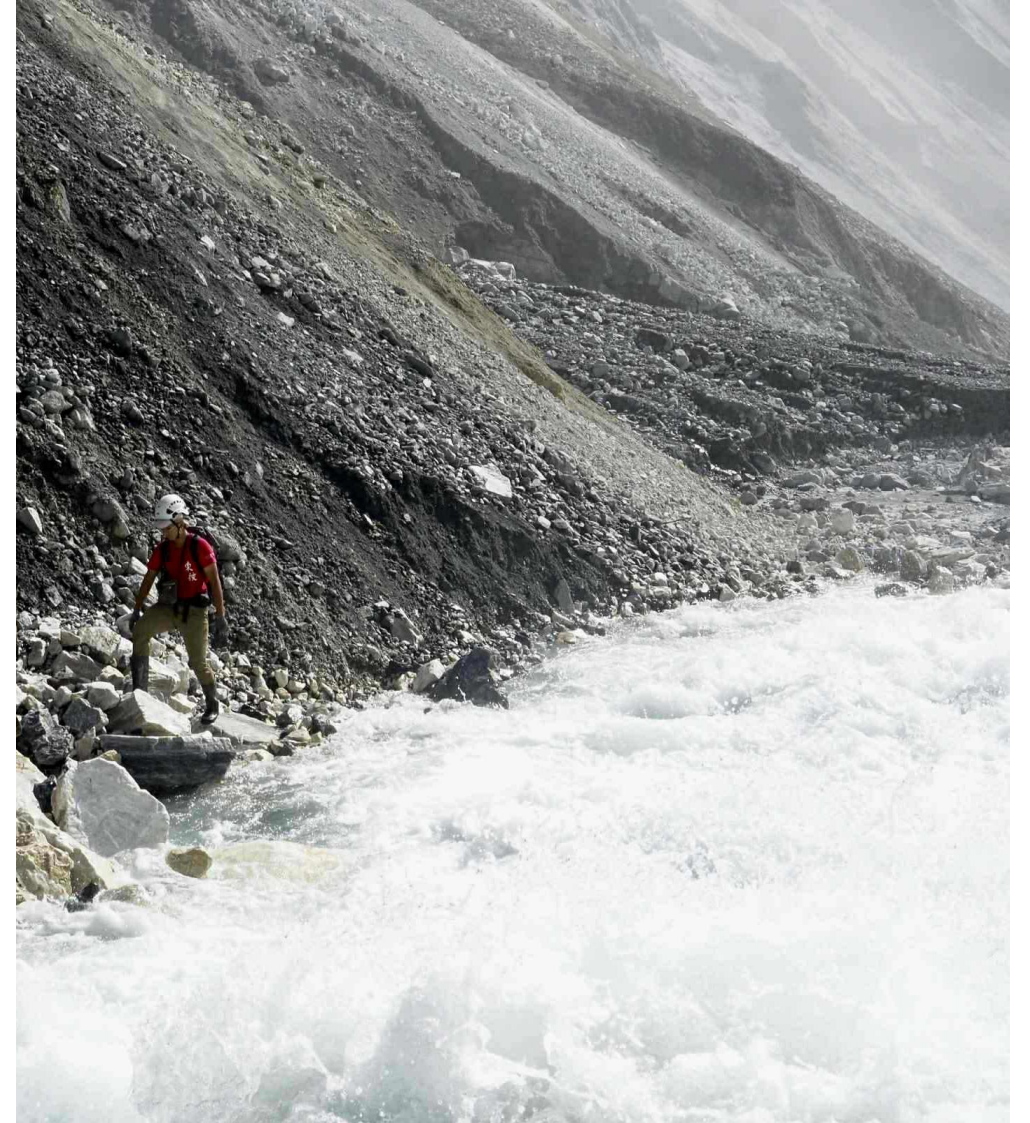
- **湖水持續溢流，壩體邊坡仍不穩定**，兩側邊坡暴雨崩滑機率高。

- **強化監測及警戒：**以衛星影像、航拍攝影、無人機空拍、網路監視器即時影像、下游水位計與即時影像等多元管道，密切監控堰塞湖與下游河道水位，依據警戒機制及時發布災害預警。
- **開設溪床便道：**10月4日已先擇定馬太鞍溪北岸緩坡處做為汛期後嘗試開設溪床便道之起點。若能於非汛期開設至壩體下方，將評估可否針對壩體進行降挖與穩定工程。
- **河道土砂清疏及防砂工程：**辦理國有林範圍土砂清疏，以增加河道洪水容受力；設置防砂設施以穩定流心，調節及控制土砂下移。
