高鐵苗栗邊坡搶修情形

損害地點TK126k+100東側路塹(苗栗站以南21公里)

台20線明霸克露橋災害

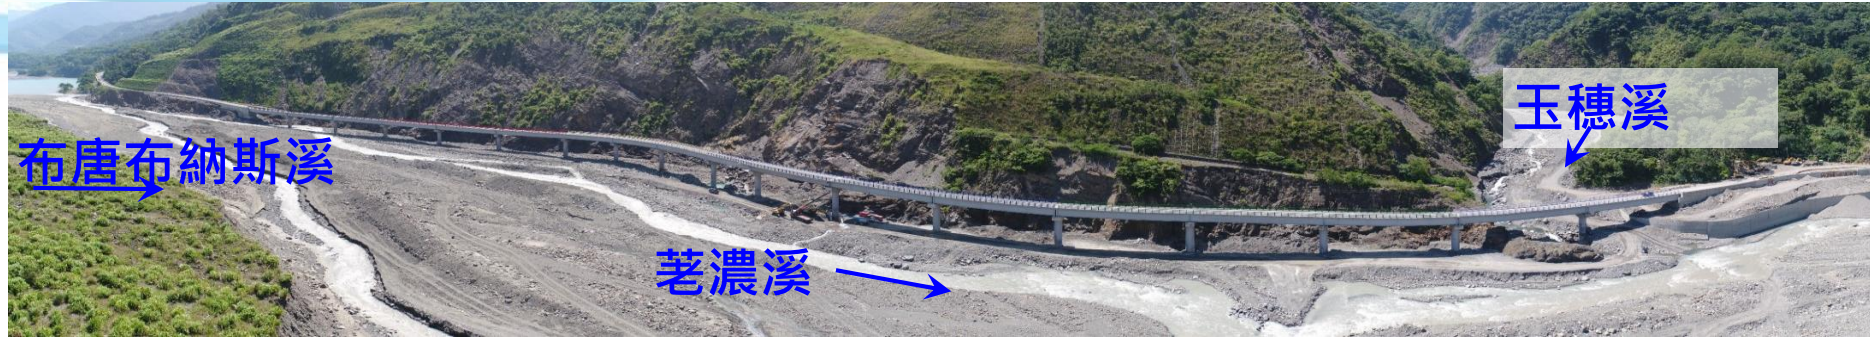
- ✦ 明霸克露橋位於**勤和至復興路段中期提升道路**，因水文地質不穩定，其中台 20 線 97K+300~98K+670 之間採橋梁方式構築，作為長期路線完工前維持地區交通之維生道路及縮短日後交通中斷搶修時間。因此，**橋梁結構型式以施工快速、構造精簡、維護容易**等需求為首要考量。
- ✦ 受盧碧 颱風及1100807 西南氣流所帶來的超大豪雨影響，玉穗溪夾帶大量土石沖毀明霸克露橋兩垮(長度為85m)及300餘米引道遭土石流掩埋。

- ✦ **短期方案**：為儘速解決高雄市桃源區民眾交通問題，本部公路總局先於沖積扇**填築便道、整理玉穗溪水路並埋設涵管搶通道路**，初估所需時間約**20至25個工作天**；目前人員機具均已到位並積極趕中，如天候許可，最快可在**110年8月25日至29日間先行搶通**。
- ✦ **中期方案**：本路段中期復建將委託專業顧問公司規劃設計，預計本(110)年11月底前完成發包，**預定111年4月30日前完成修復**。
- ✦ **長期方案**：本路段因水文地質尚不穩定，加上對岸布唐布納勢溪、玉穗溪上游崩塌地仍潛藏土石流風險，將待**地質進入穩定期再規劃長期路廊**。
