815停電事故行政調查專案報告

報告單位：經濟部國營會

106年9月27日

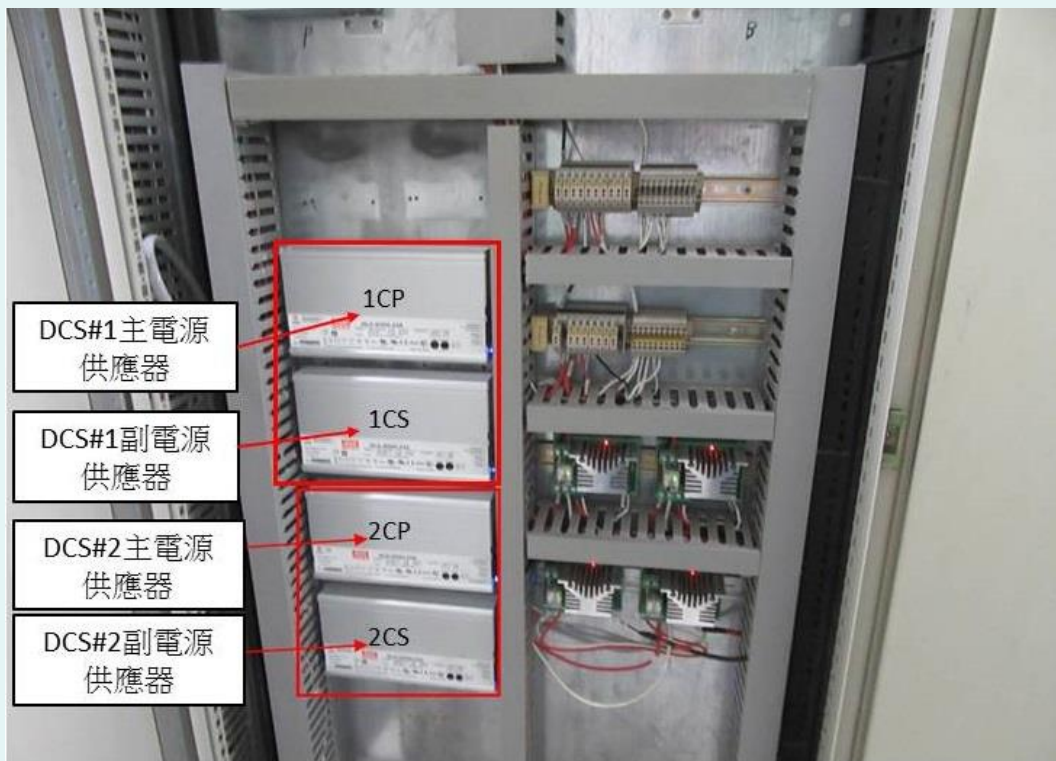
主、副電源供應器配置圖

中油**桃園供氣中心大潭隔離站**分散式控制系統(簡稱DCS)之電源供應器，因散熱風扇將灰塵吸入電源供應器，致使該站發生電源供應器短路現象，為避免再發生類似故障，遂**規劃更換大潭隔離站電源供應器6台及計量站4台**。

大潭計量站有2個DCS，每個DCS配置有2個電源供應器。其中，第2控制器系統(簡稱DCS#2)，控制8個電動閥(簡稱MOV)，其配置主、副2個電源供應器於8月10日已順利更換完成；**第1控制系統**(簡稱DCS#1)控制20個MOV，其**配置2個主、副電源供應器**則於8月15日進行更換。

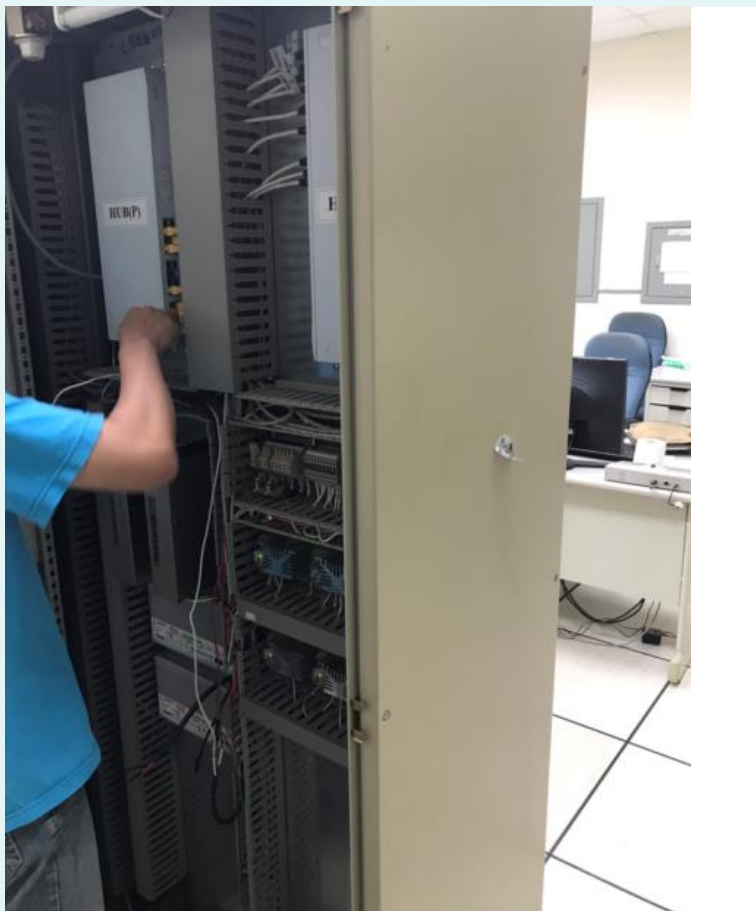
8月15日大潭計量站更換電源供應器施工照片

8月15日，中油公司值班人員(蕭員)偕同委外廠商維修人員(游員)於13時30分進入大潭計量站，經中油公司與委外廠商雙方人員簽認非動火工作許可證後，進行電源供應器更換並由委外廠商維修人員施工。

1. 委外廠商維修人員(游員)為使DCS#1能夠維持通電狀態，讓系統能夠持續運作，先由DCS#2之主電源供應器(2CP)搭接1組(2條)臨時搭接線至DCS#1之副供應電源(1CS)端，暫供DCS#1使用。
2. 俟切除DCS#1之主、副2個電源供應器之電源，並完成換裝該2個電源供應器。
3. 於16時48分DCS#1電源瞬間中斷，系統自動重新啟動(Cold Restart)，導致DCS#1所控制之MOV-2229關閉(MOV-2230原已關閉)，造成台電公司大潭電廠供氣壓力下降。
4. 中油公司值班人員隨即於16時52分及17時11分下指令，分別開啟上開2個MOV。

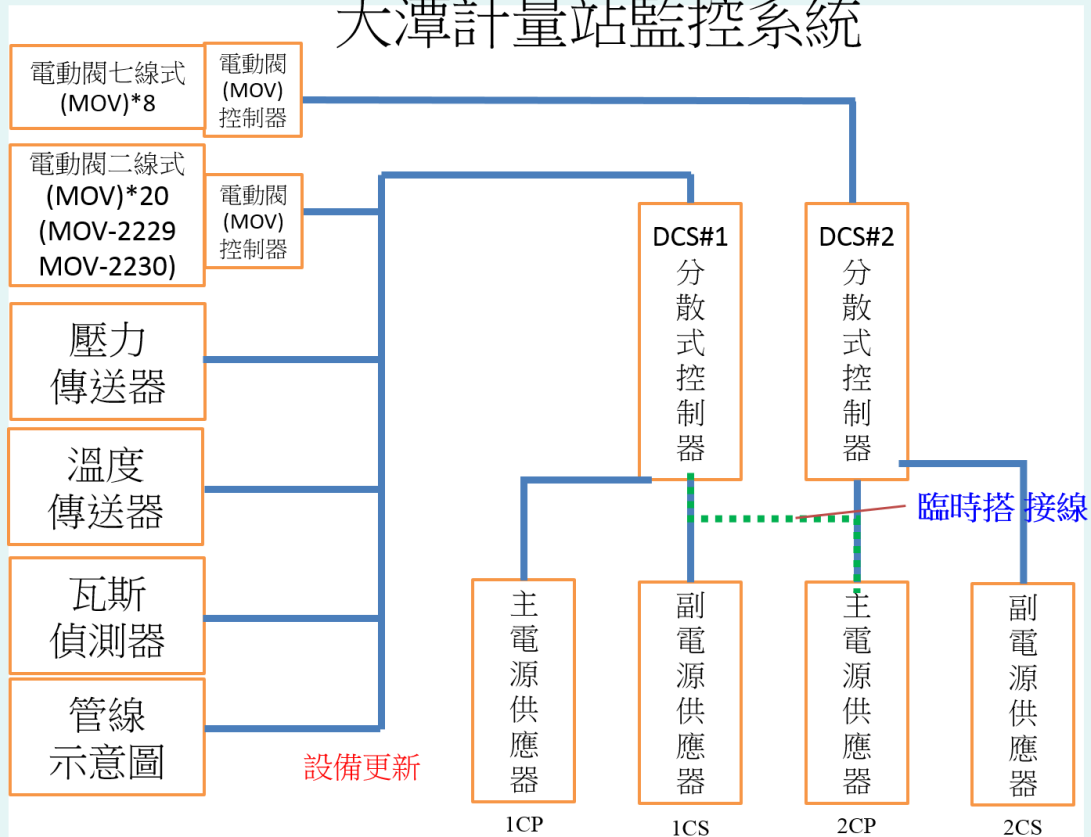
大潭電廠計量站監控系統圖

當時控制輸往大潭電廠天然氣**2個關鍵MOV**，其中**MOV-2229之燈號係呈綠燈狀態(表示開啟)**，**MOV-2230為關閉狀態**。

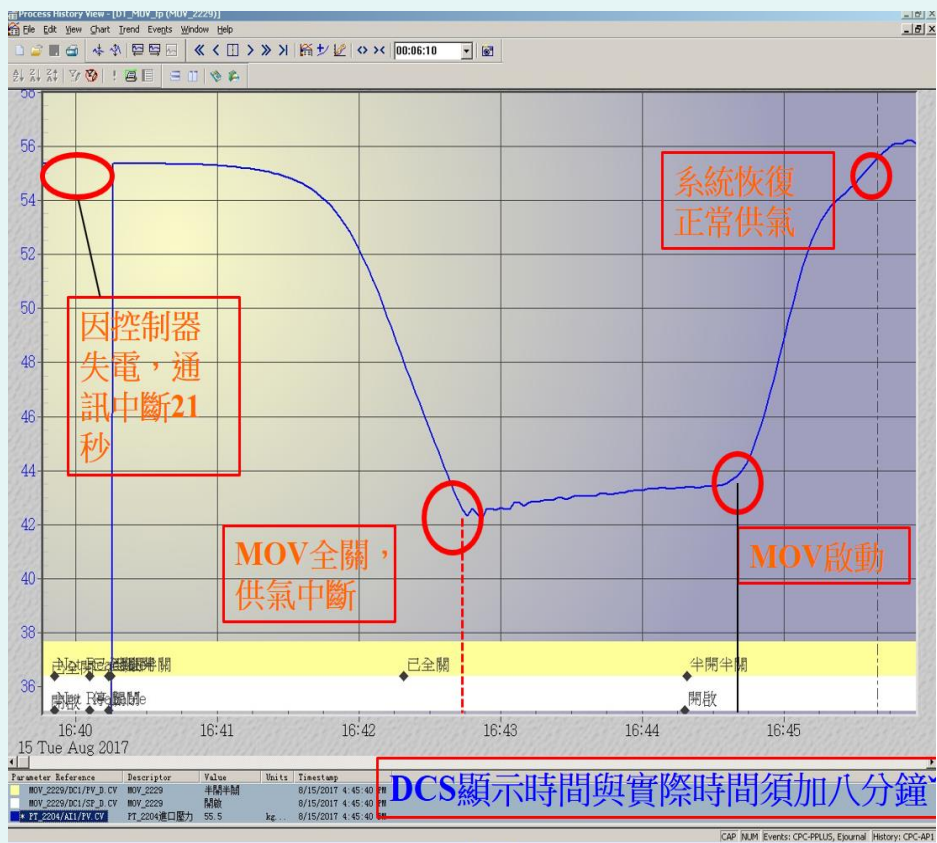
中油公司供氣壓力時間趨勢圖

事故發生之16時47分至16時48分間，電源供應器斷電21秒，所有操作數據無顯示，DSC#1重新啟動後，MOV-2229(MOV-2230事故前已關閉)開始關閉，壓力逐漸下降，氣源供應狀態如下：

- 1、16時50分壓力下降至約 42.4 kg/cm²。
- 2、16時53分壓力恢復至約 55 kg/cm²。(DCS顯示時間較慢，需加8分鐘始為實際時間)

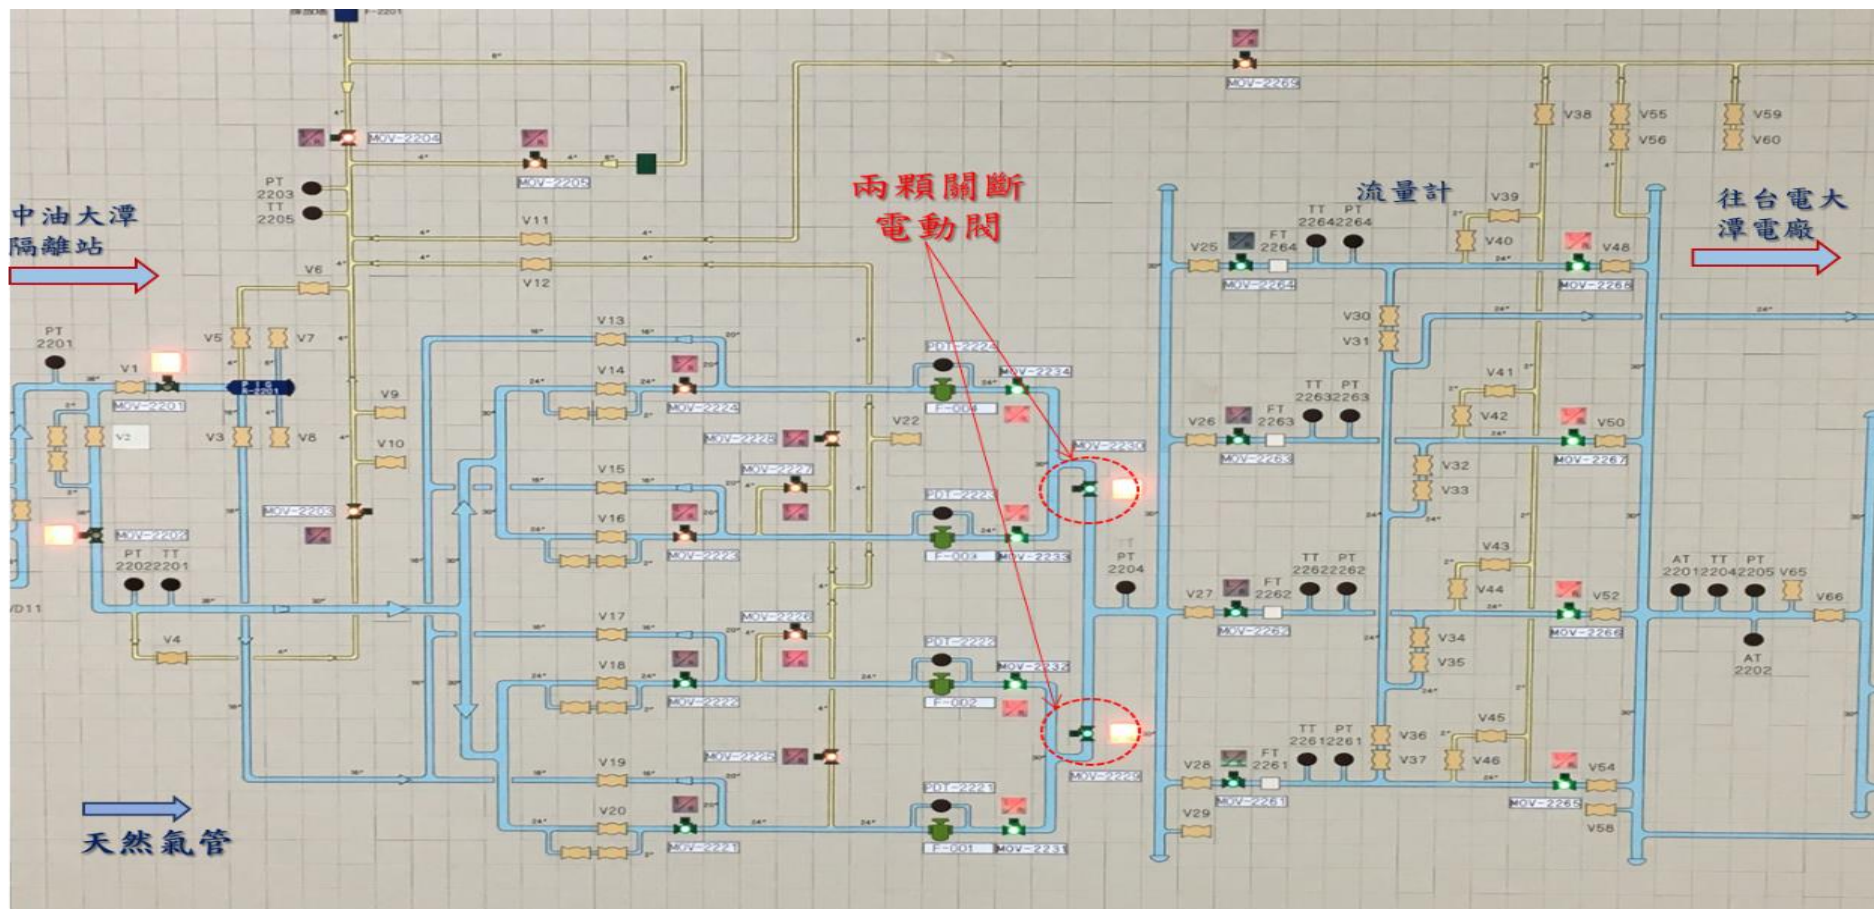
大潭計量站供氣管線經主關斷MOV-2229及MOV-2230後，均匯入壓力傳送器PT2204，無雙迴路設計，且均由DCS#1控制。(大潭計量站製程流程圖)

- 主副電源供應器相鄰設置且現有**重要MOV均規劃在同一分散式控制系統(DCS#1)控制器上**，當控制器異常時會同時關閉MOV。
- 台電公司大潭電廠供氣來源未分散設置，僅由單一管線供氣。

- 檢討改善早期未有多層防護之系統及設定。
- 全面區隔關鍵性與一般性MOV。
- 指派專責監督人力，訂定縝密的施工計畫與防護措施。
- 簡化儀錶設計並加強教育訓練。
- 契約責任循爭議處理程序辦理。

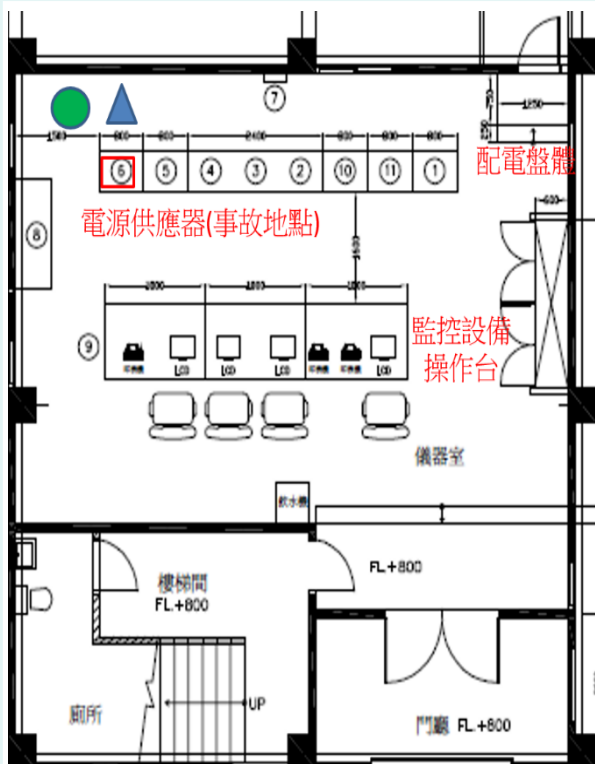
相關人員關係示意圖-拆臨時搭接線時人員位置

- 中油公司值班人員(方員)
- ▲ 委外廠商維修人員(游員)

委外廠商維修人員(游員)於16時45分進行臨時搭接線拆除作業，拆除時副電源供應器AC側之端子保險絲(TERMINAL FUSE)尚未投入，主電源供應器AC側之端子保險絲則已投入。

委外廠商維修人員於進行**拆除臨時搭接線作業期間**，**DCS#1電源中斷21秒同時通訊也中斷**。
