工程易作、泥流難料(1/2)

中長期改善方案評估-順應自然，永續安全

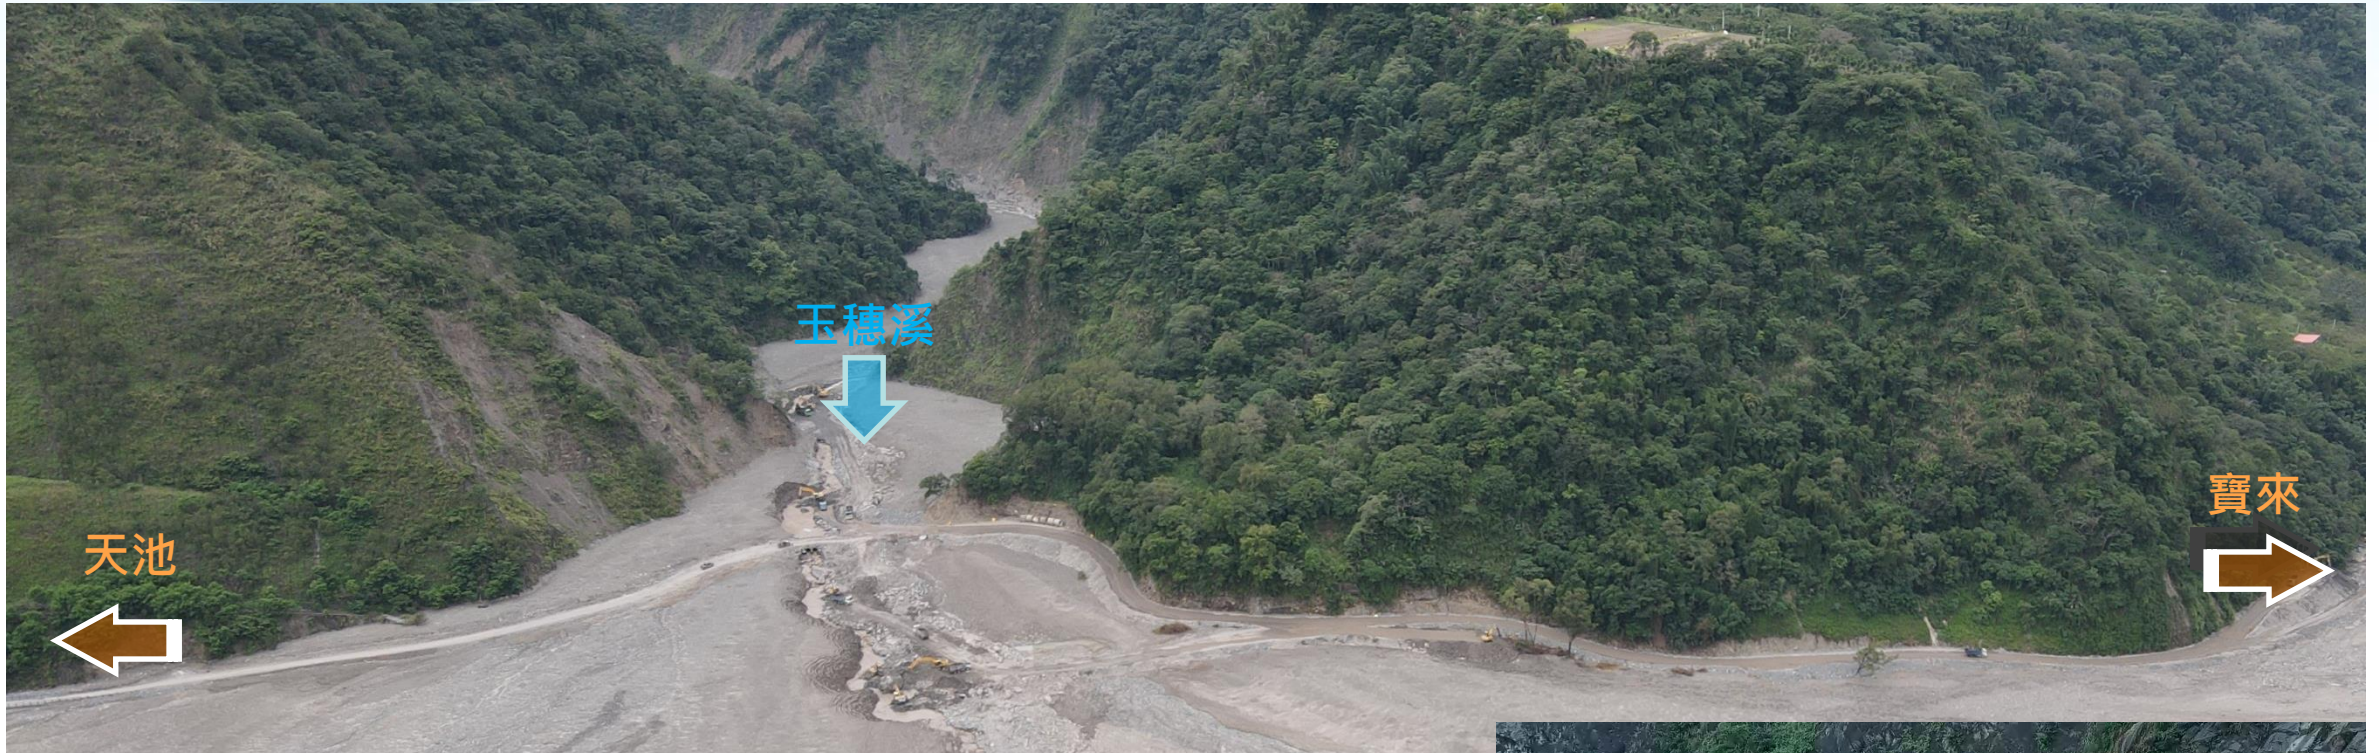
- 8月7日「明霸克露橋」遭玉穗溪上游土石流沖毀2跨，歷經約14天搶修，終於110年8月25日完成河床便道搶通。
- 搶修期間，總共動用 283人力，174台機具。

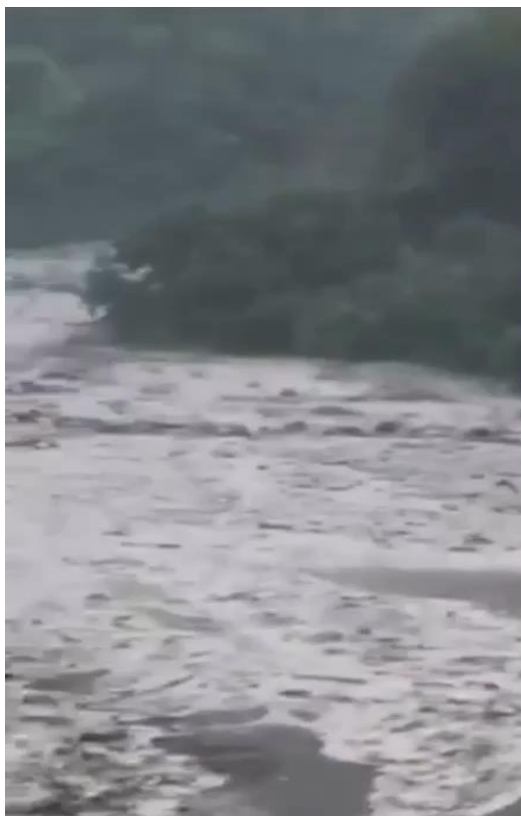
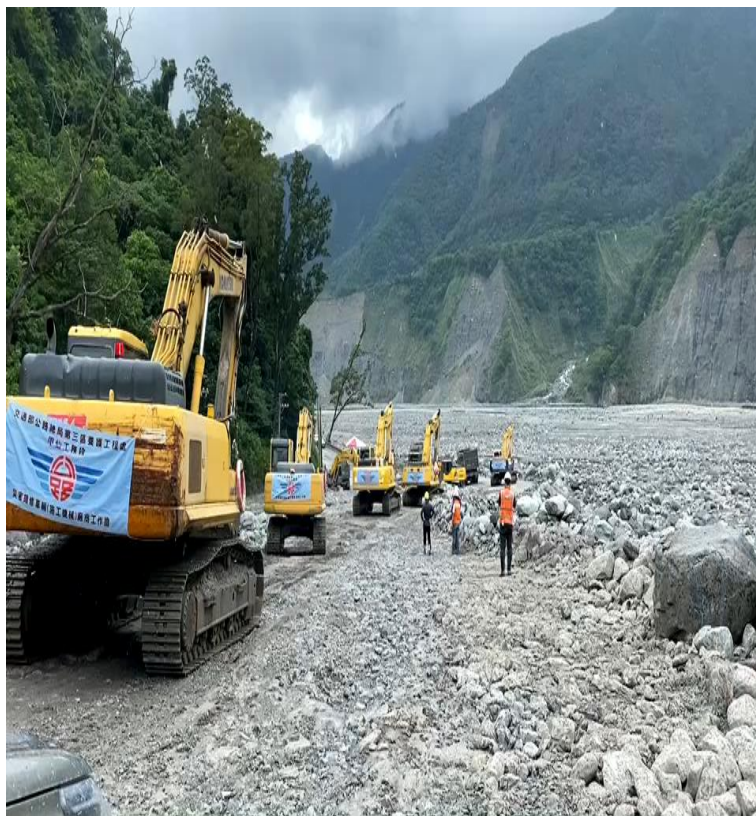
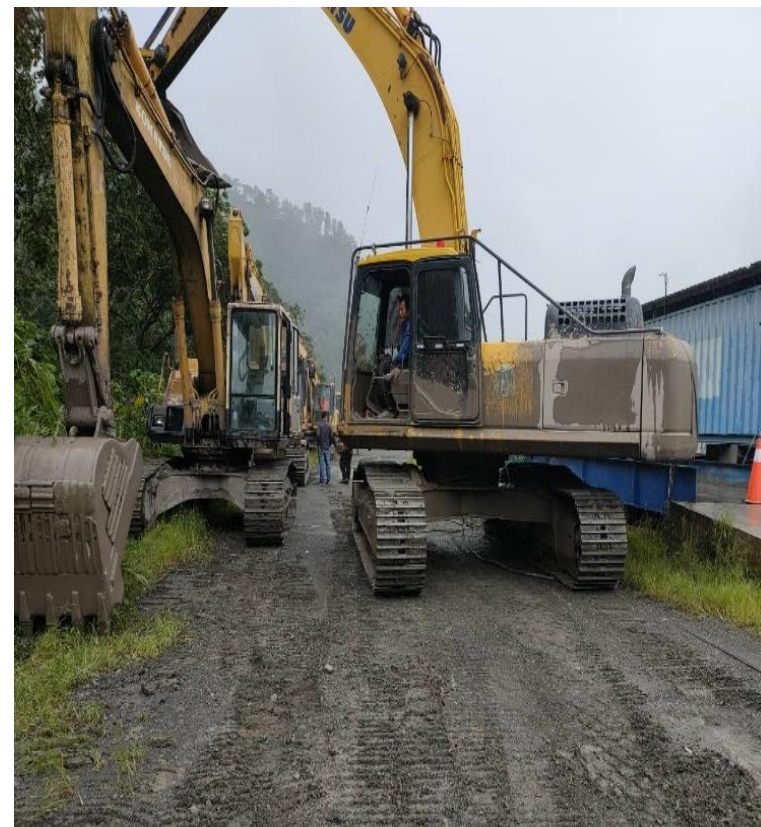
玉穗溪上游
發生土石流

土石流
沖刷至管制哨

所有人員約50
人，機具安全
撤離

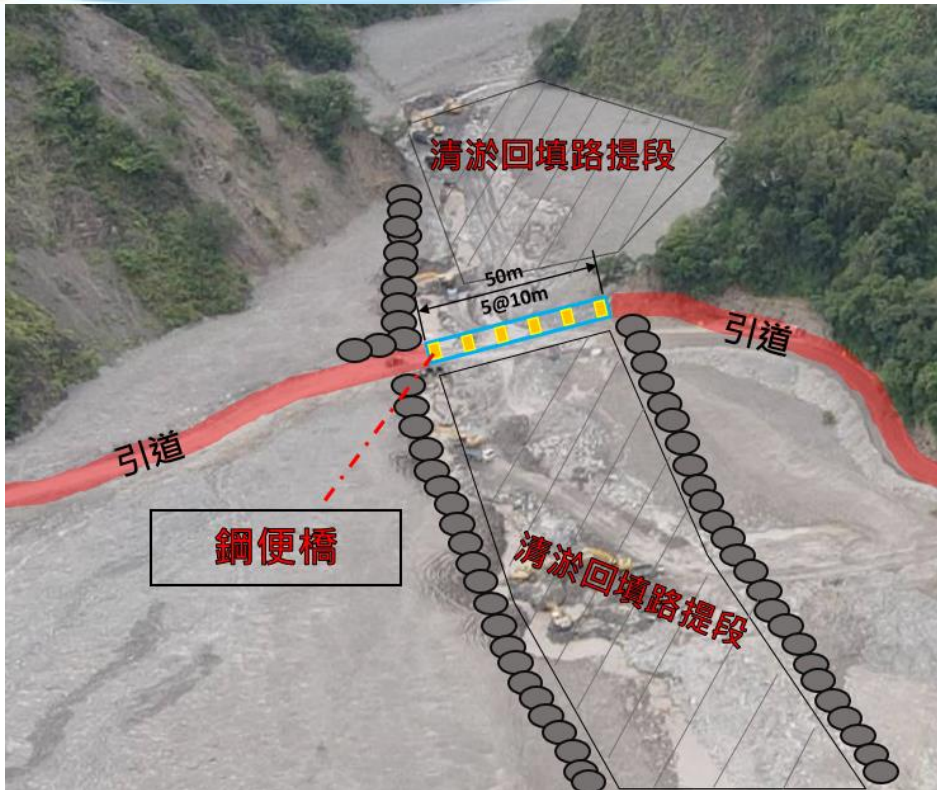
◆ 中期方案：玉穗溪上游仍存有約713萬方坍塌土石，中期方案仍需考量土石流爆發之安全性，故需再調查水文地質等，評估可行路線方案後再辦理。

◆ 長期路廊：經辦理台20線勤和復興路段水文地質穩定分析評估，本路段因水文地質不穩定，將待地質進入穩定期再規劃長期路廊。
