杜蘇芮與卡努颱風災後道路復原情形

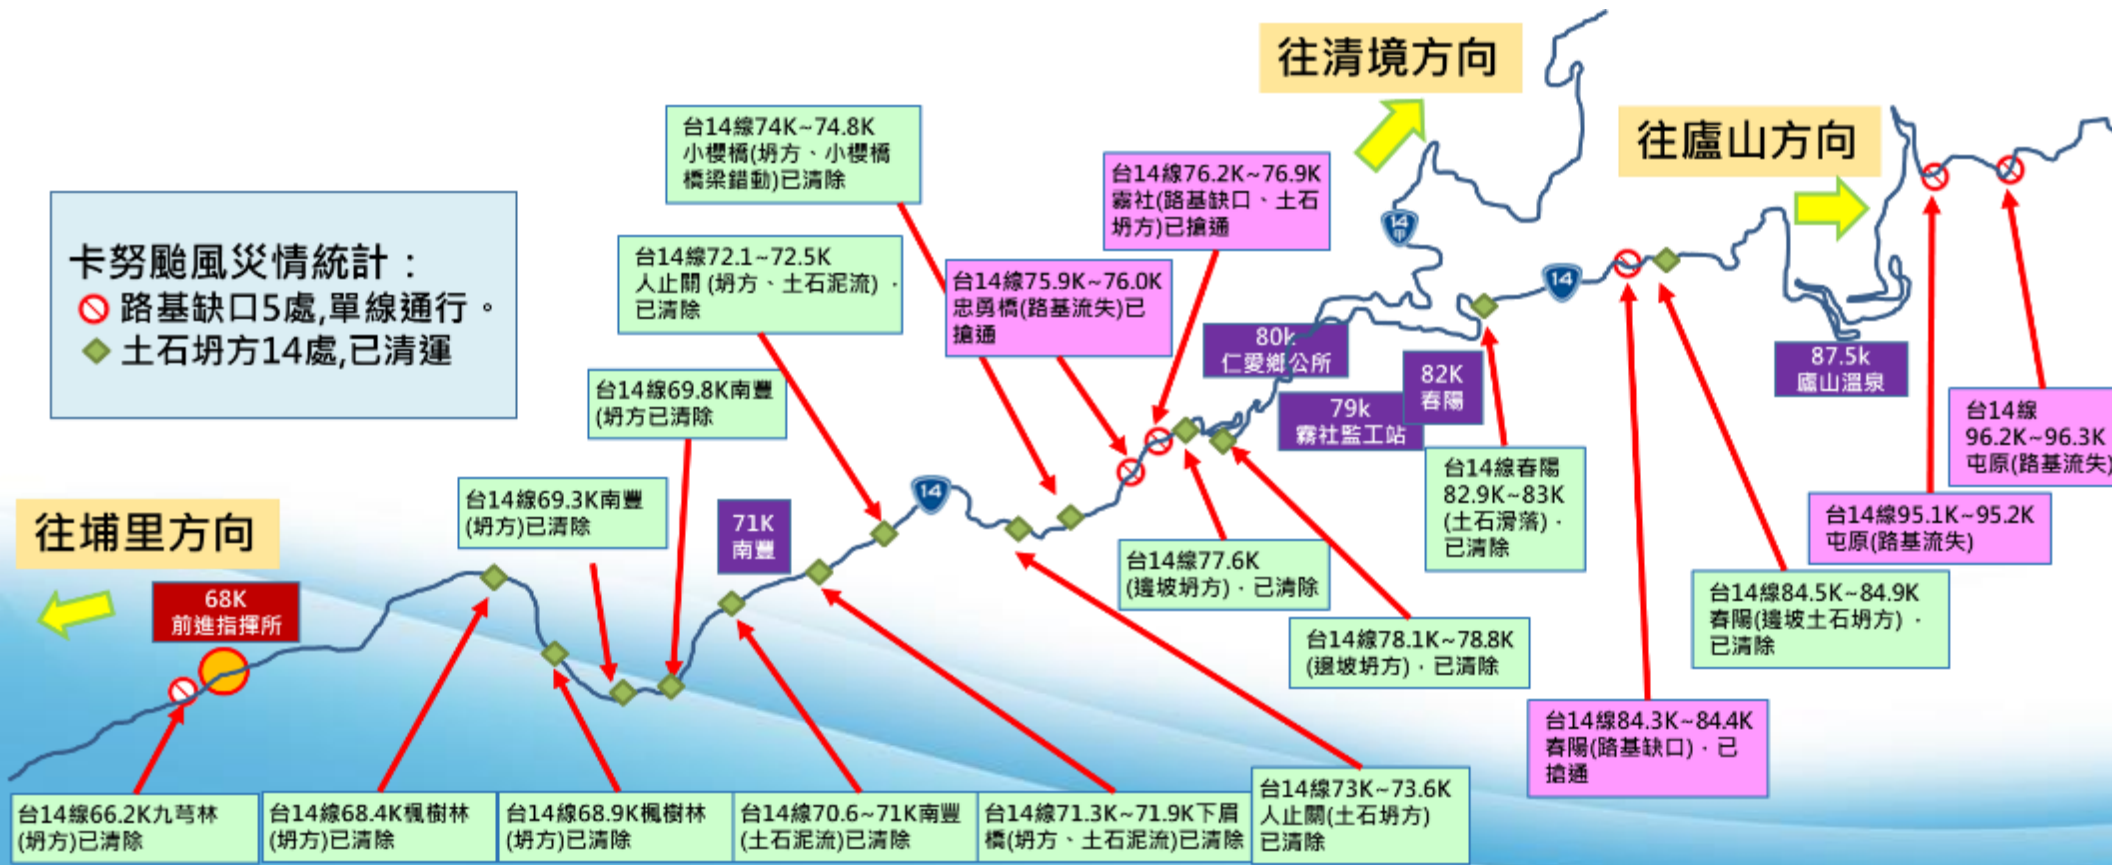
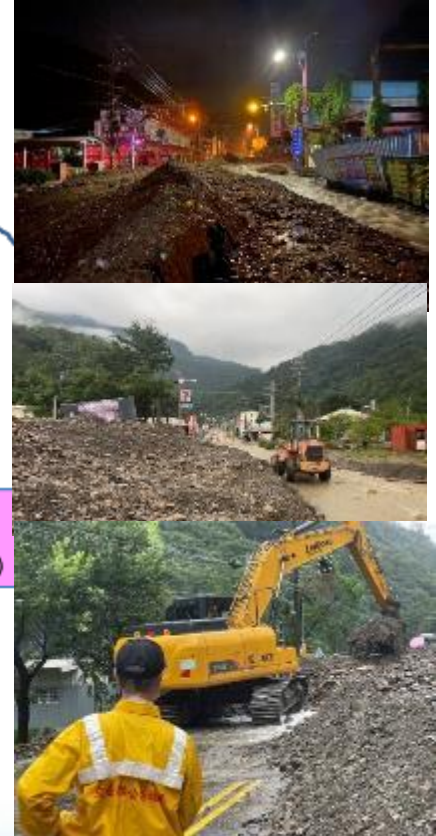
台14線71K 土石流災情

- 台14線、台14甲線沿線災損說明：14處嚴重坍方及5處大規模路基缺口，已於8月6日單線搶通。
- 目前台14線75.9k及76.2k2處交通管制，預計8月18日前完成短期保護。

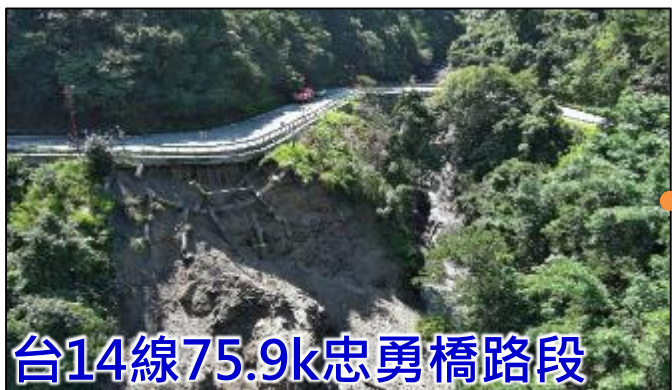
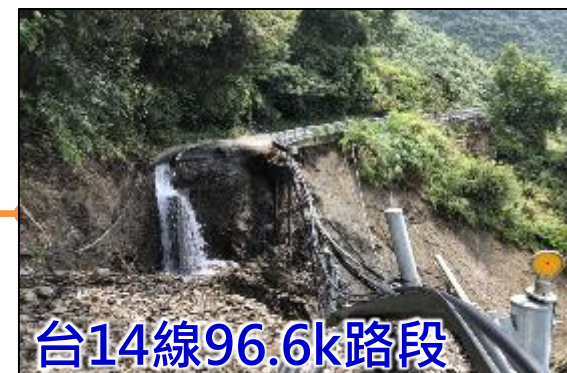
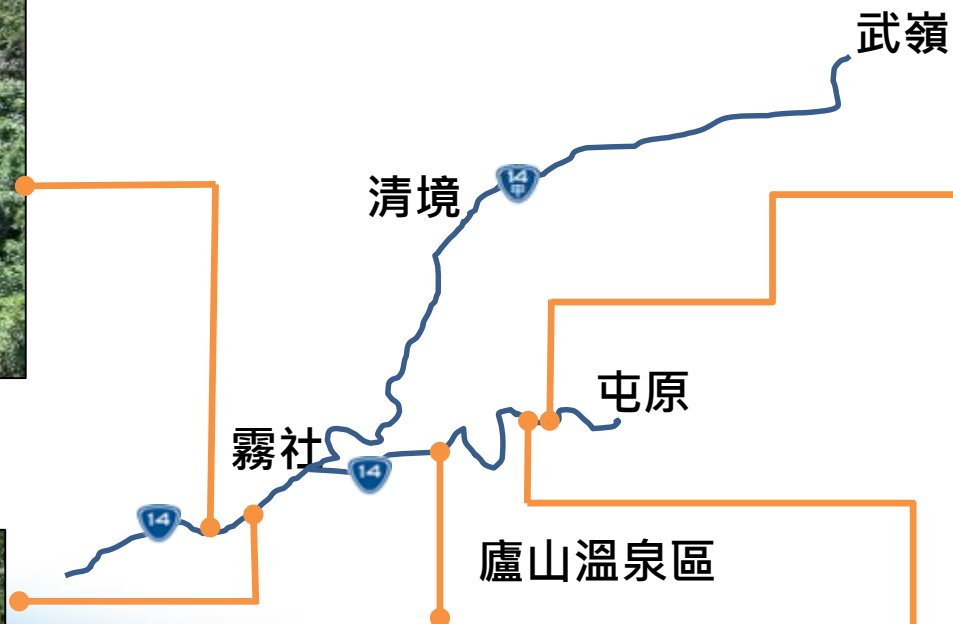
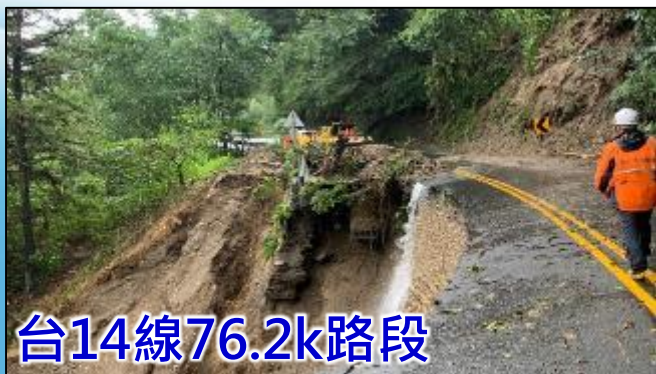
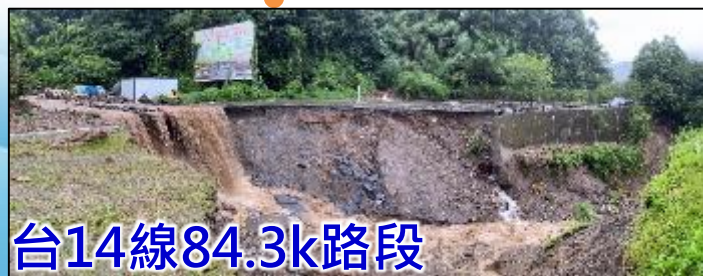
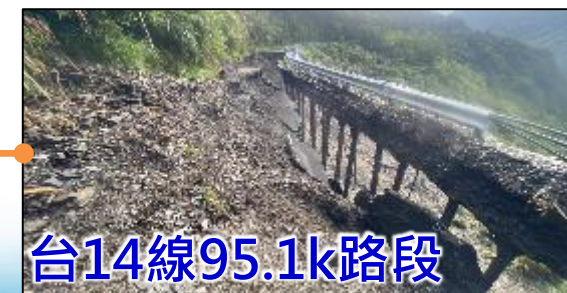
- 行政院鄭副院長及部長於8月6日赴災區視察，公路總局已依112年8月7日蔡總統視察指示，完成台14線沿線6萬方坍方土方清除，後續將持續辦理台14線5處路基缺口復建，概估總復建經費約1.78億元，預計113年6月底全部完成。

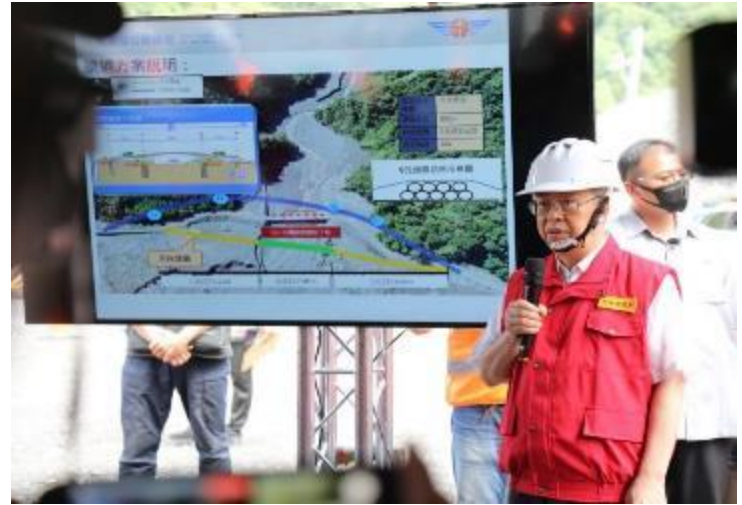
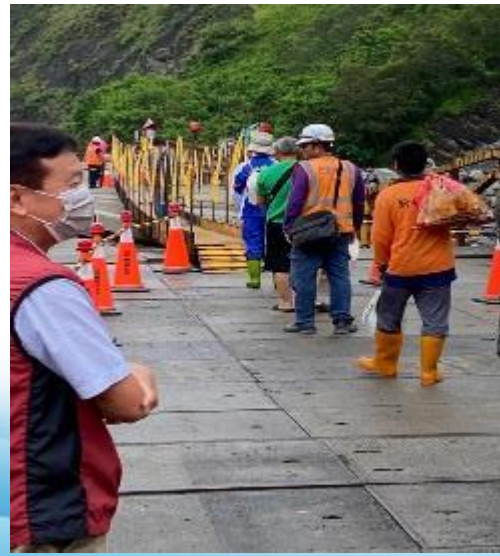
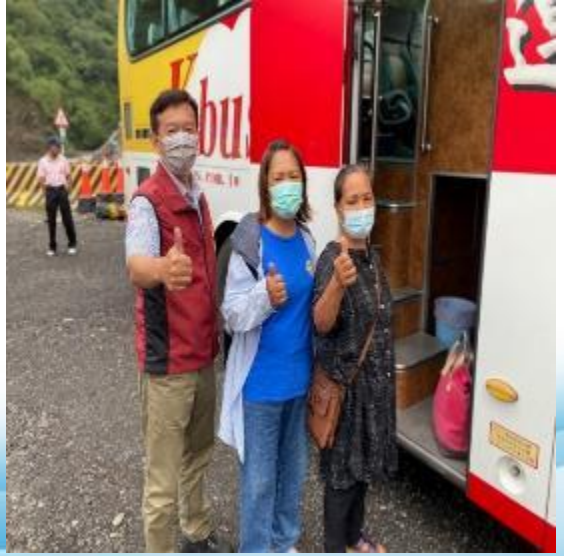
□ 台20線南橫公路「明霸克露橋鋼便橋」搶修復原，依8月7日行政院陳院長視察指示，原則分4階段進行搶修復原：

- 1.第1階段：8月8日完成人行便道供居民戒護步行通過，並由公路總局協助接駁至桃源區公所及市區(已完成)。
- 2.第2階段：打設河床涵管便道，以8月12日完成為目標(須視天候及河床施工安全狀況許可下)。
- 3.第3階段：鋼便橋修復以9月30日搶修完成為目標。
- 4.第4階段：辦理「明霸克露橋中期修復工程」，以懸臂橋梁工法施作(已發包)，預計114年8月完工。

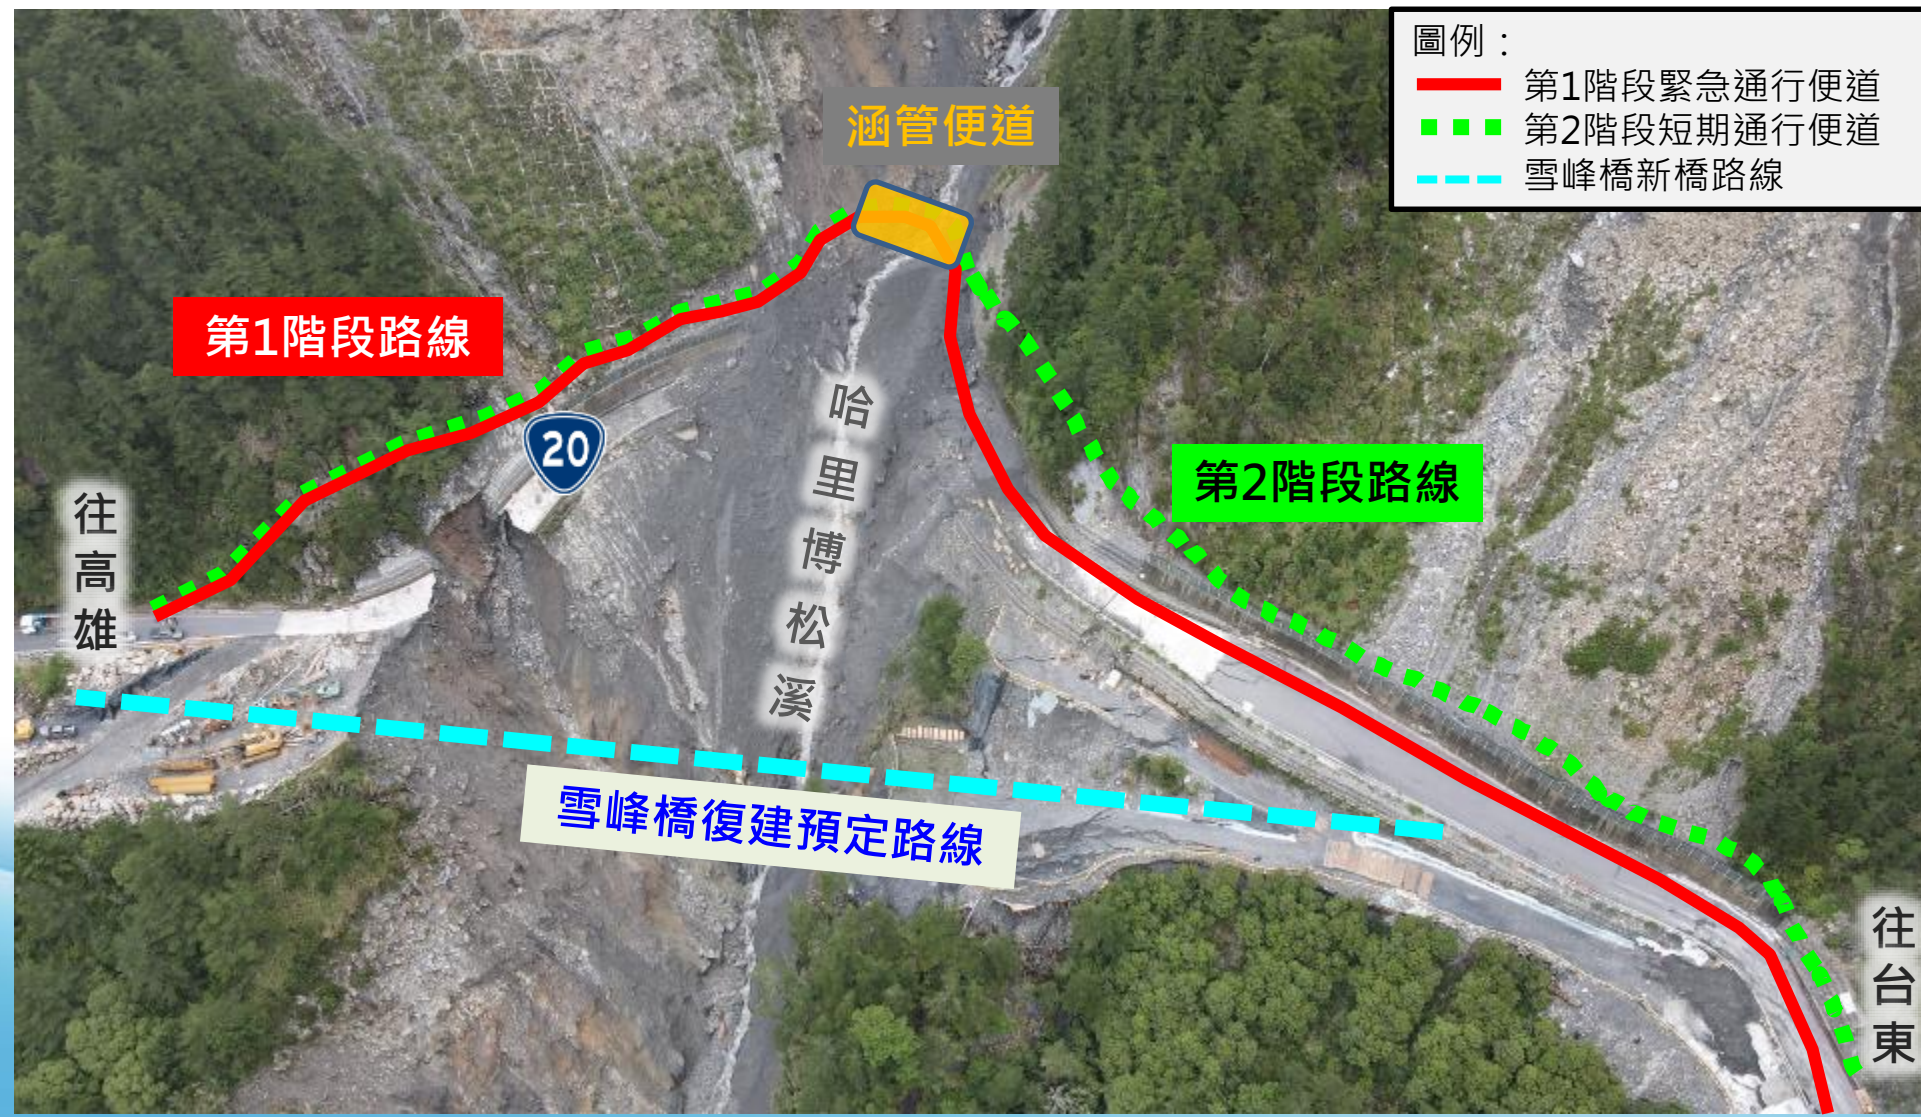
台20線向陽路段災損說明：路基流失淘空約300公尺，道路沉陷變形100公尺。

第1階段：預計112年8月21日完成緊急通行便道，提供緊急及施工人員通行使用。

第2階段：預計112年10月30日搶通便道恢復民眾通行。

第3階段：已施工中，預計於114年8月完成雪峰橋復建工程。
