馬太鞍溪堰塞湖災後 應變重建任務轉型報告

本院災害防救辦公室彙報

2025年10月23日

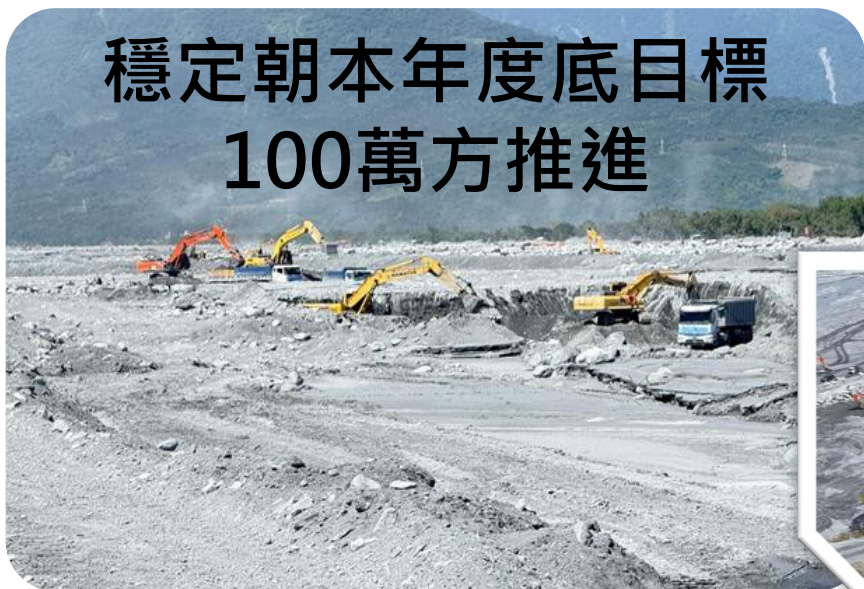
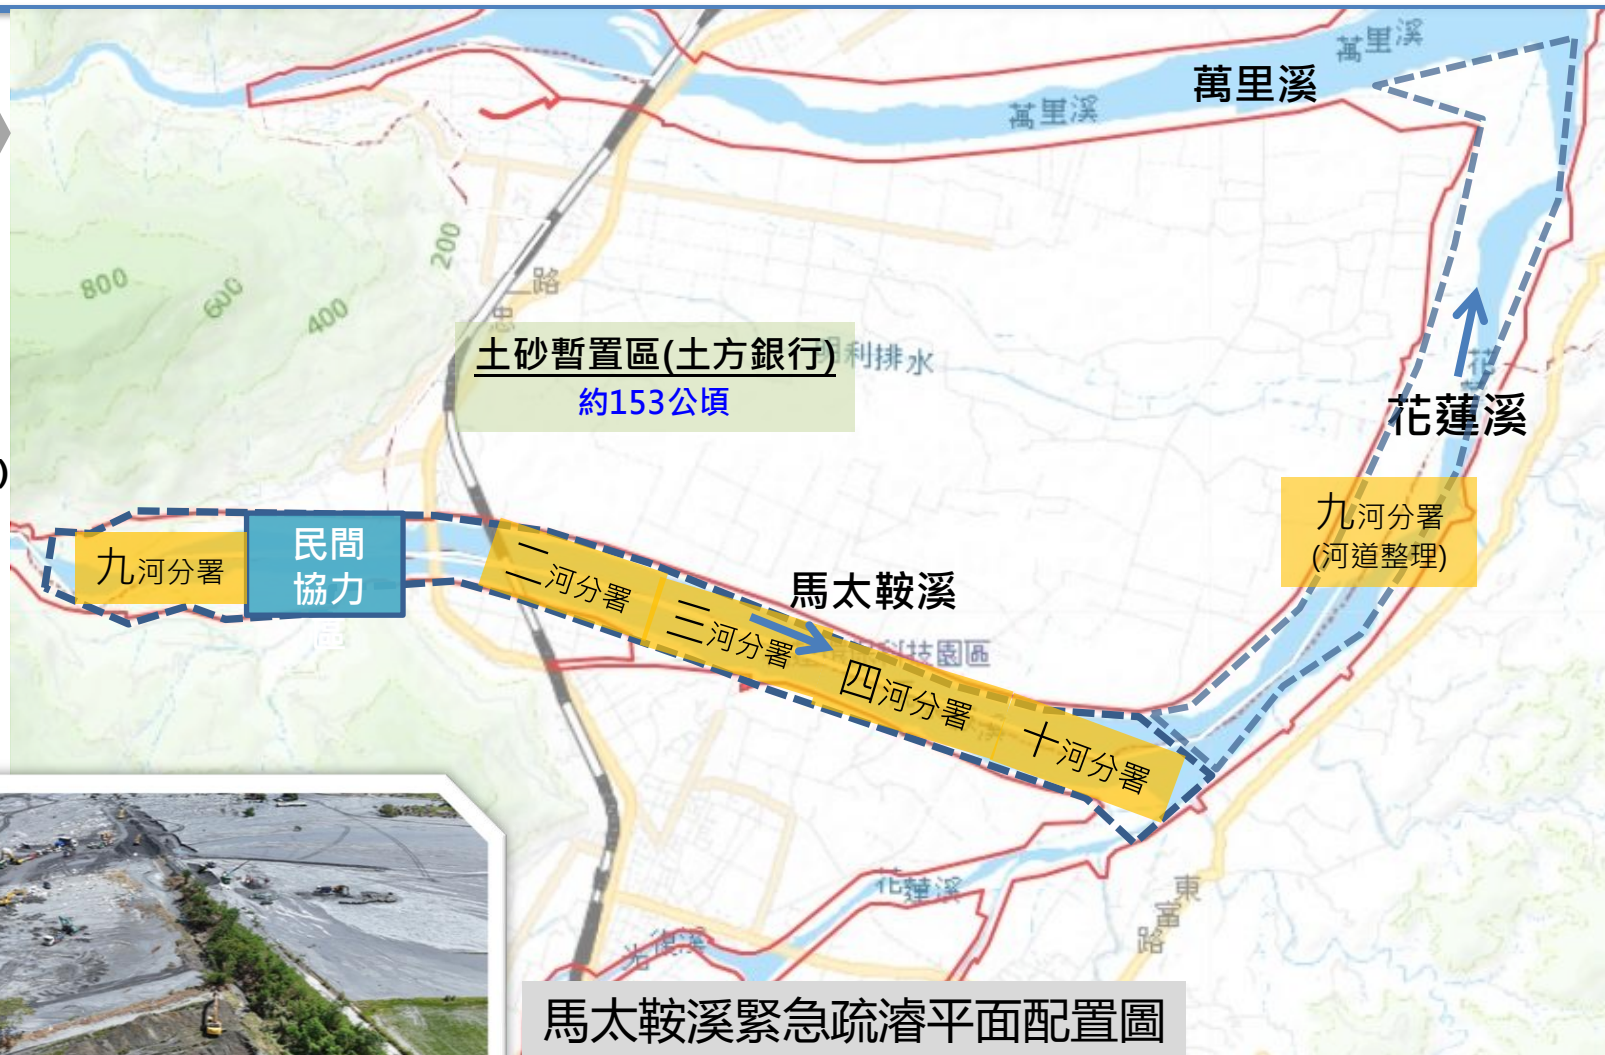
疏濬維持河流安全流量

■ 緊急疏濬：

進度達 **71.7** 萬方 (統計截至10.20)

穩定朝本年度底目標
100萬方推進

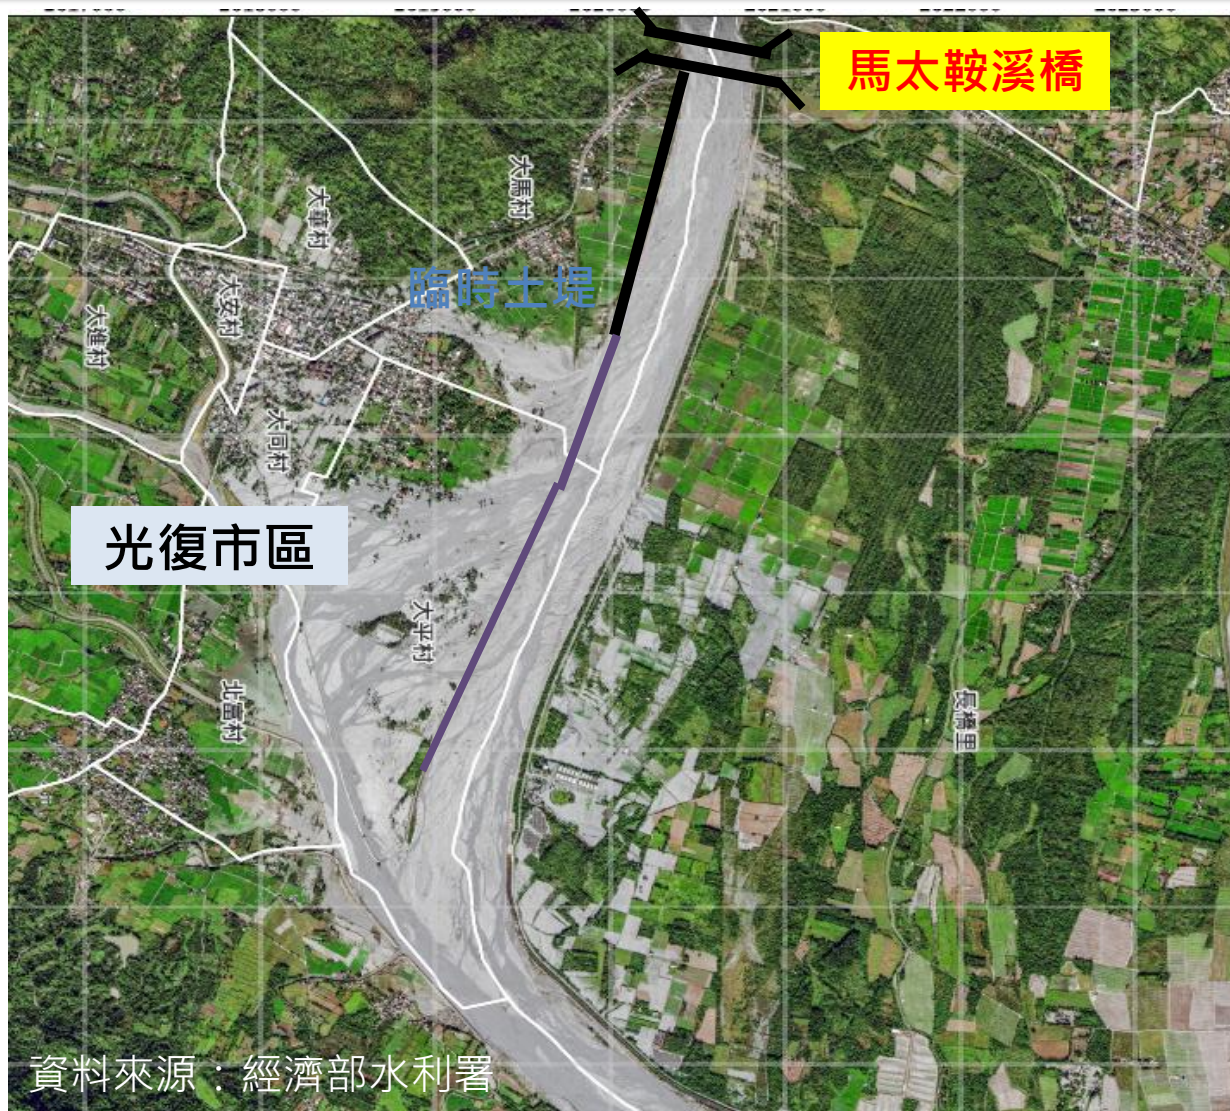
完成堤防全面加固

光復堤防完成：

2,860公尺 (統計截至10.20)

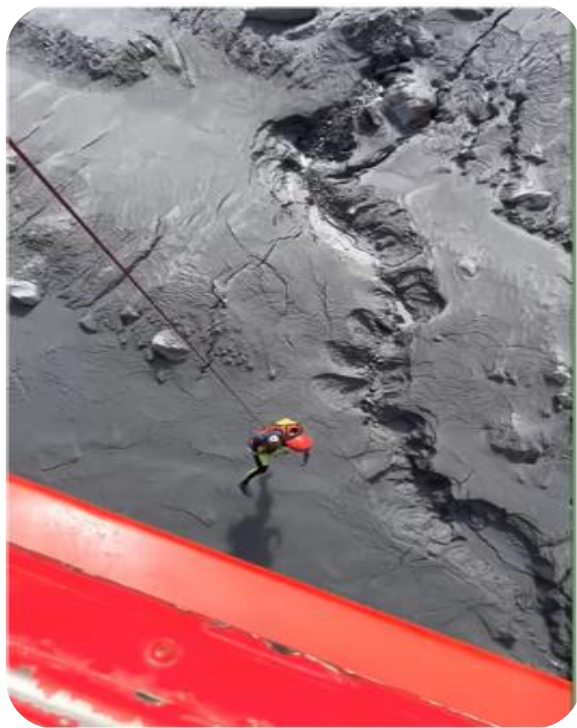
■ 安裝水位計

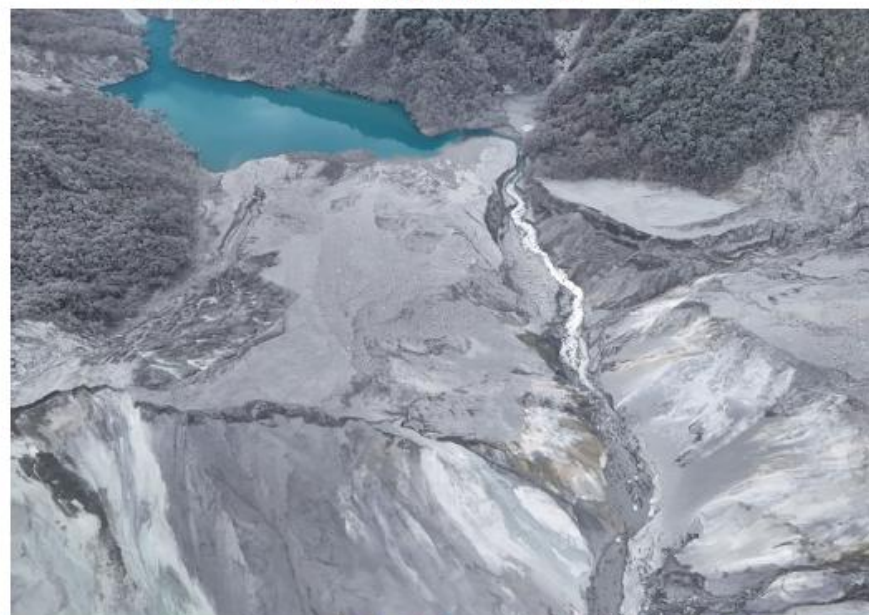
長殿地區

■ 臨時排水路+臨時排水管+植生復育

- (左)臨時排
- (右)路臨時排水管

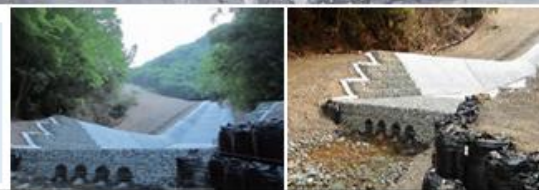
■ 天然壩降挖及穩定工程

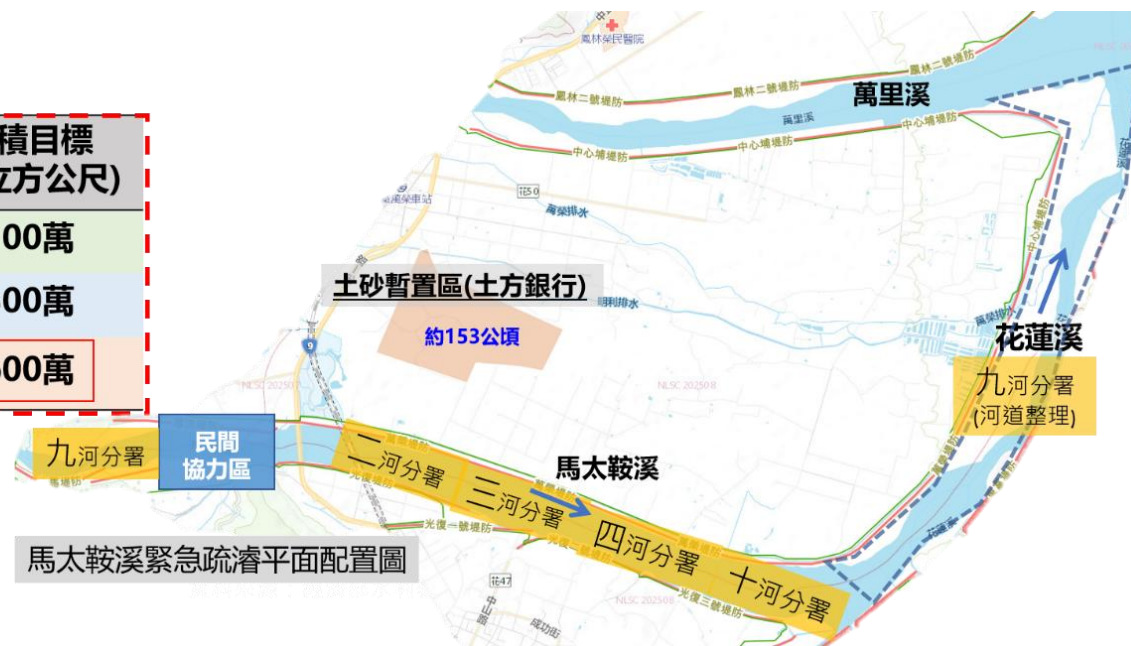
里程碑	累積目標 (萬立方公尺)
114年底	100萬
115年汛期前	300萬
115年年底	600萬

河道主深槽重建
長度約8,000公尺
，深度5公尺

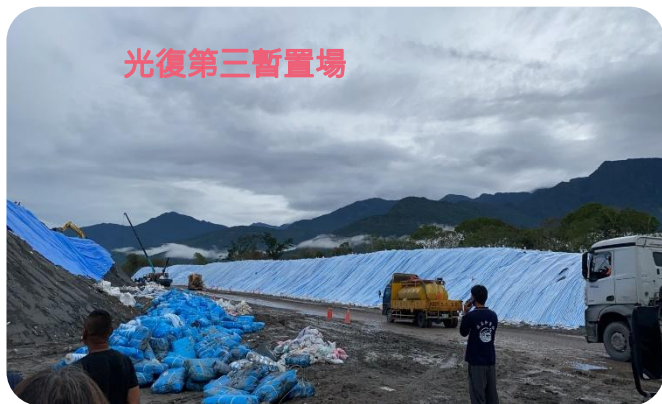
光復第三暫置場
23°38'13.8"N 121°24'51.6"E

面積5.27公頃，
預估堆置量為40萬公噸

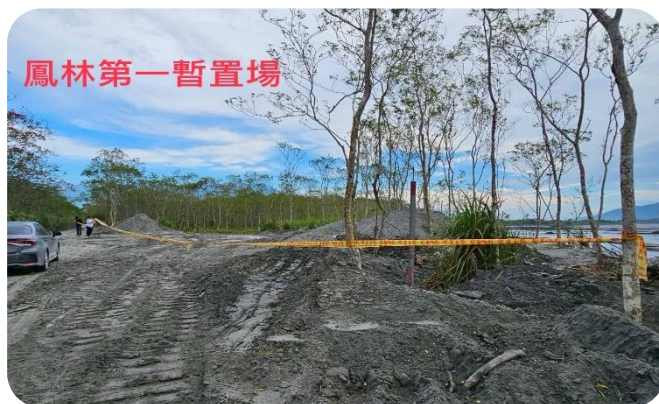
鳳林第一暫置場
台糖公司鳳林鎮林田農場95耕區中原段64、53地號
23°44'39.6"N 121°28'56.1"E

面積3.88公頃，
使用面積僅400平方米

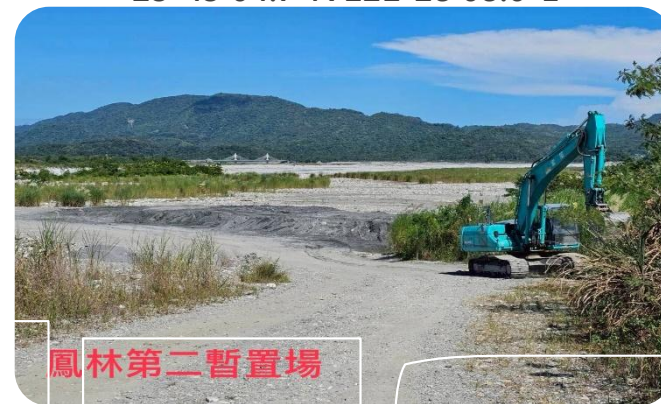
鳳林第二暫置場 (由第九河川分署提供)
地點在鳳林中心埔旁河床，無地號
23°43'04.7"N 121°28'08.6"E

使用面積僅360平方米
