行政院第3767次院會

台20線南橫公路明霸克露橋搶修歷程

交通部

110年9月2日

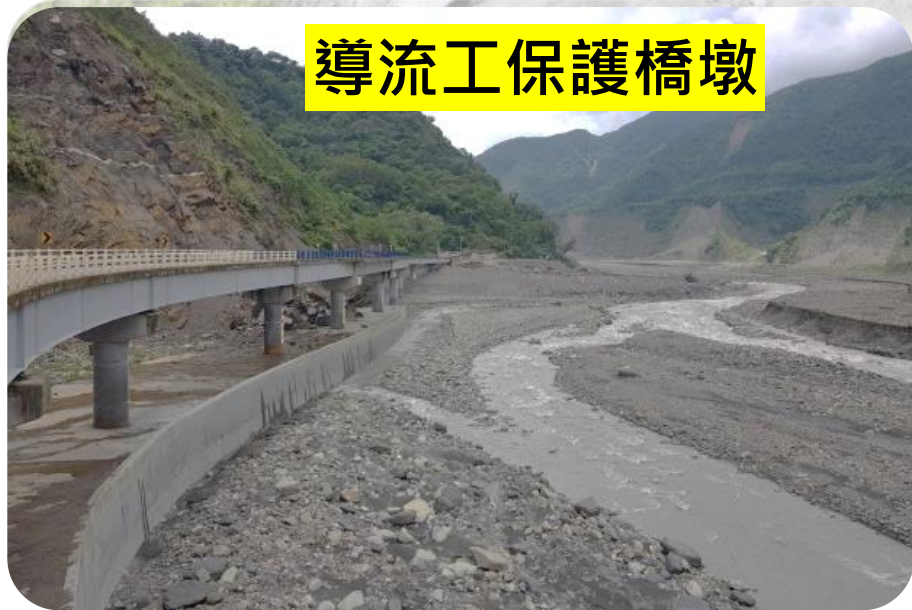
導流工保護橋墩

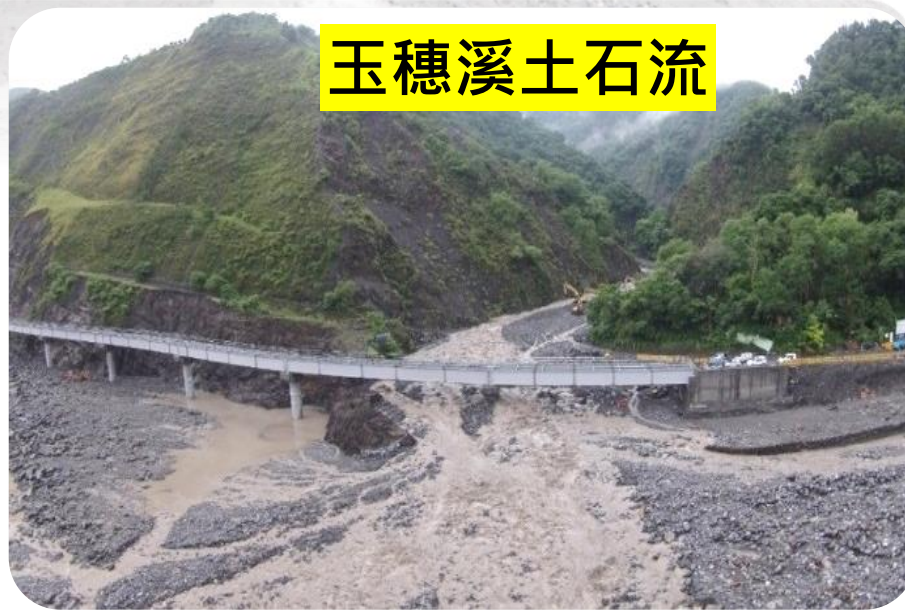
玉穗溪土石流

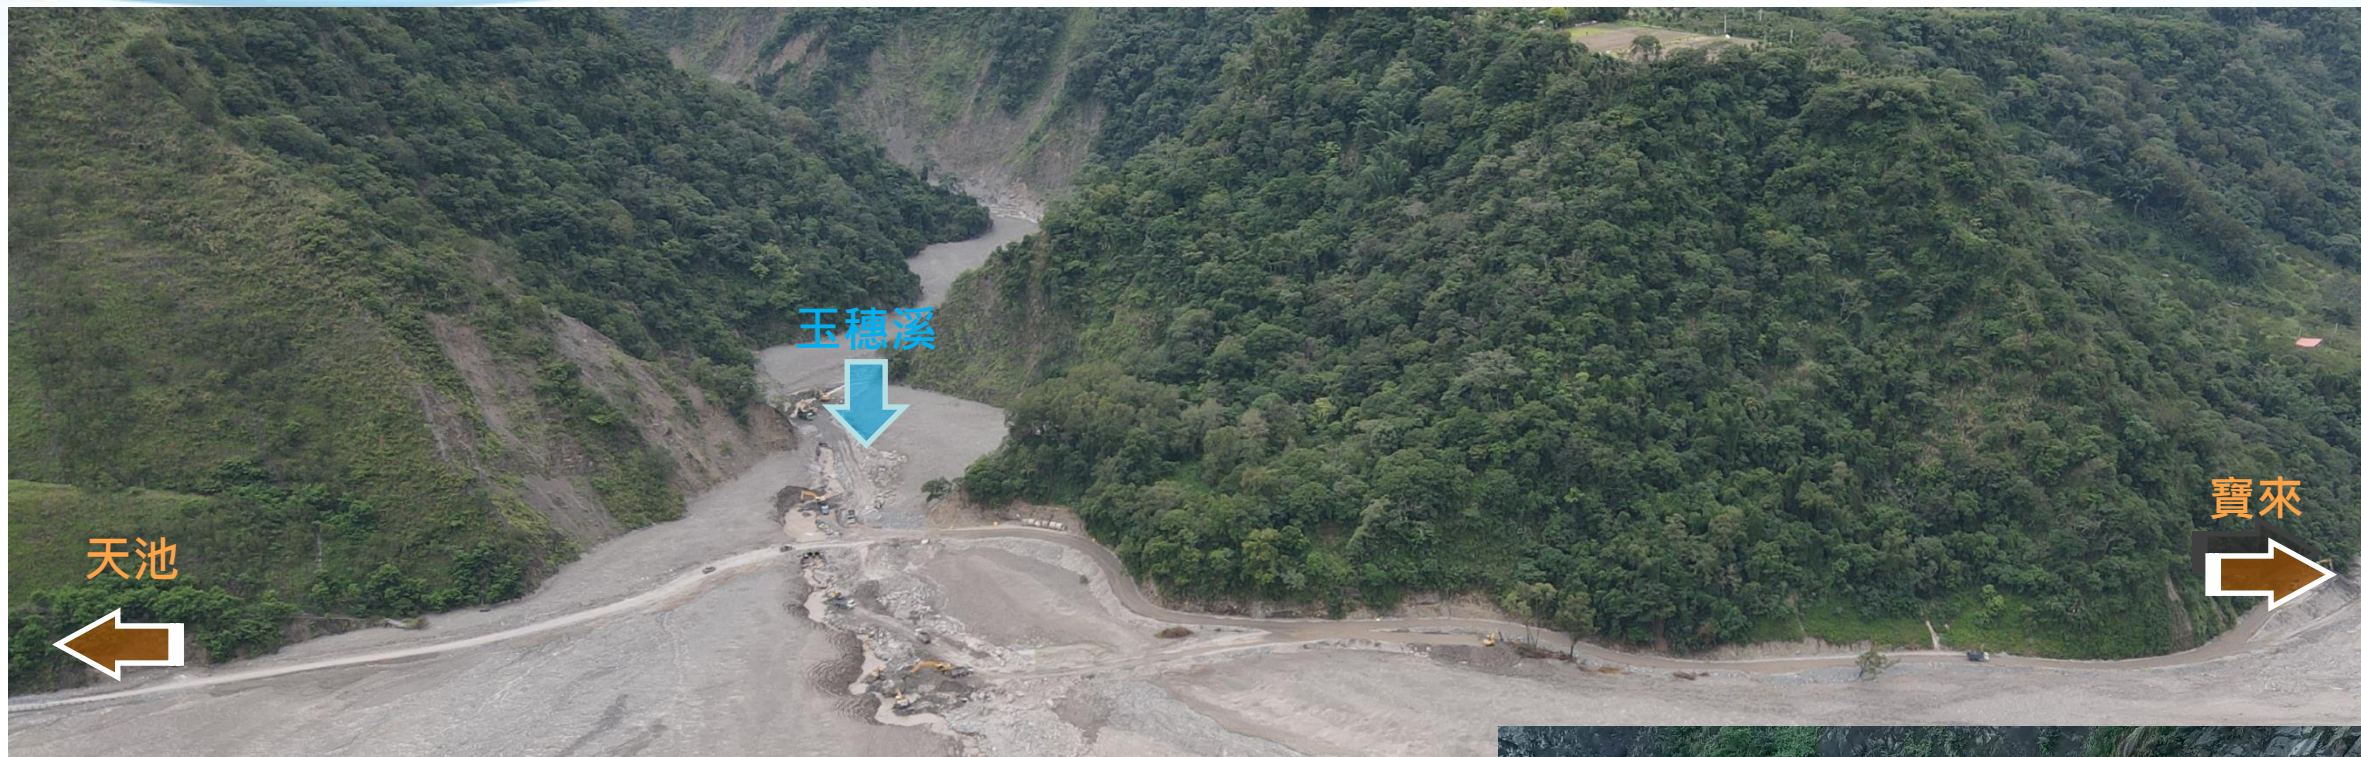
- 8月7日「明霸克露橋」遭玉穗溪上游土石流沖毀2跨，歷經約14天搶修，終於110年8月25日完成河床便道搶通。
- 搶修期間，總共動用 283人力，174台機具。

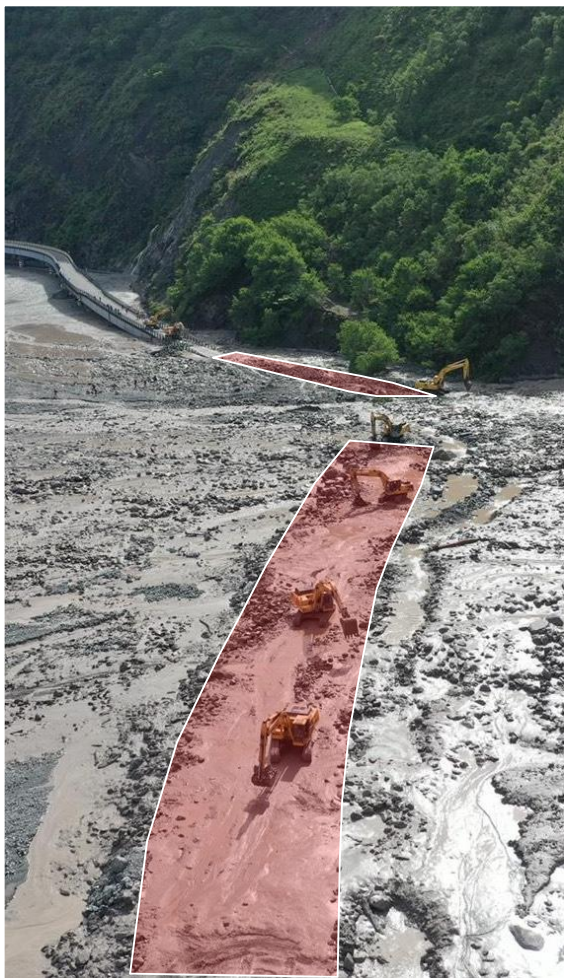
8月12日施工最後一哩路

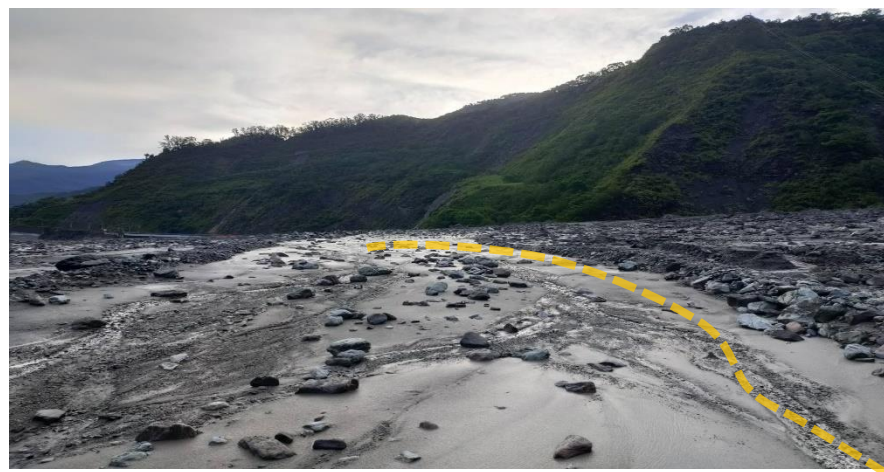
8月13日 土石流掩蓋便道

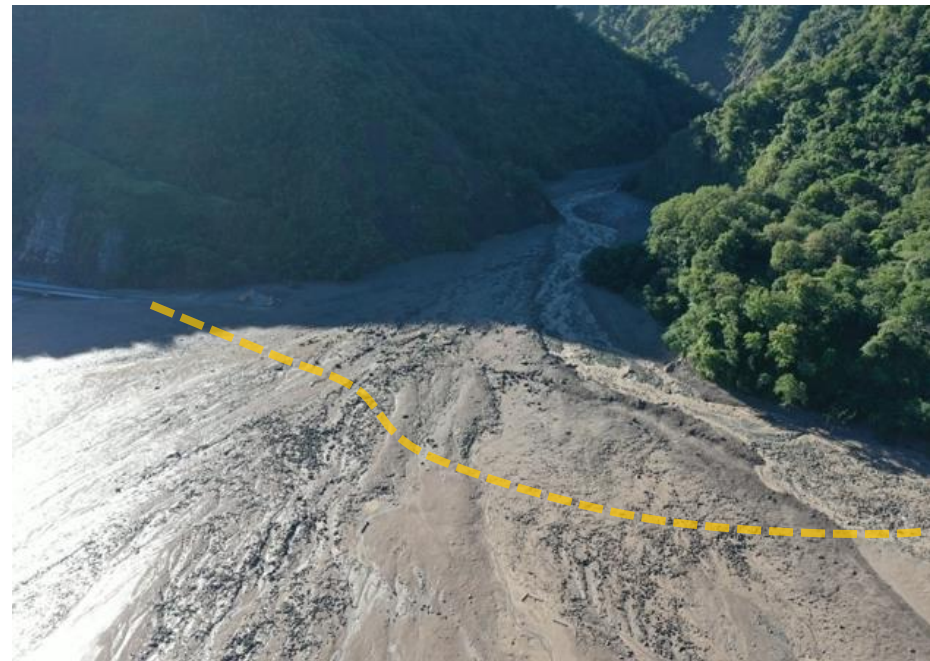
8月14日 土石流沖毀後便道狀況

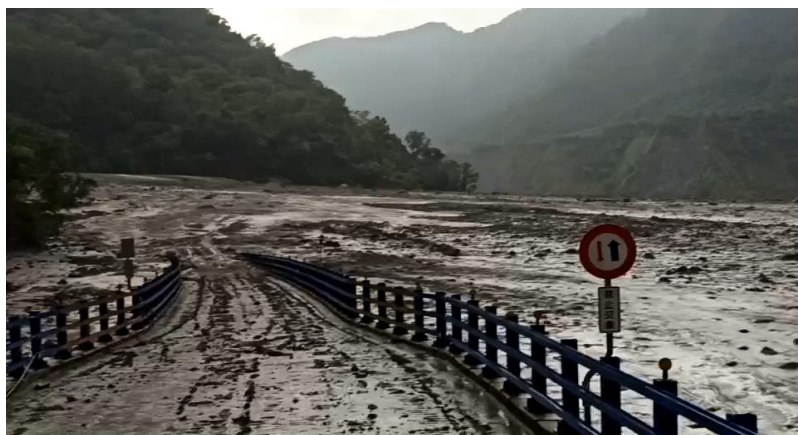
初版短期管涵便道

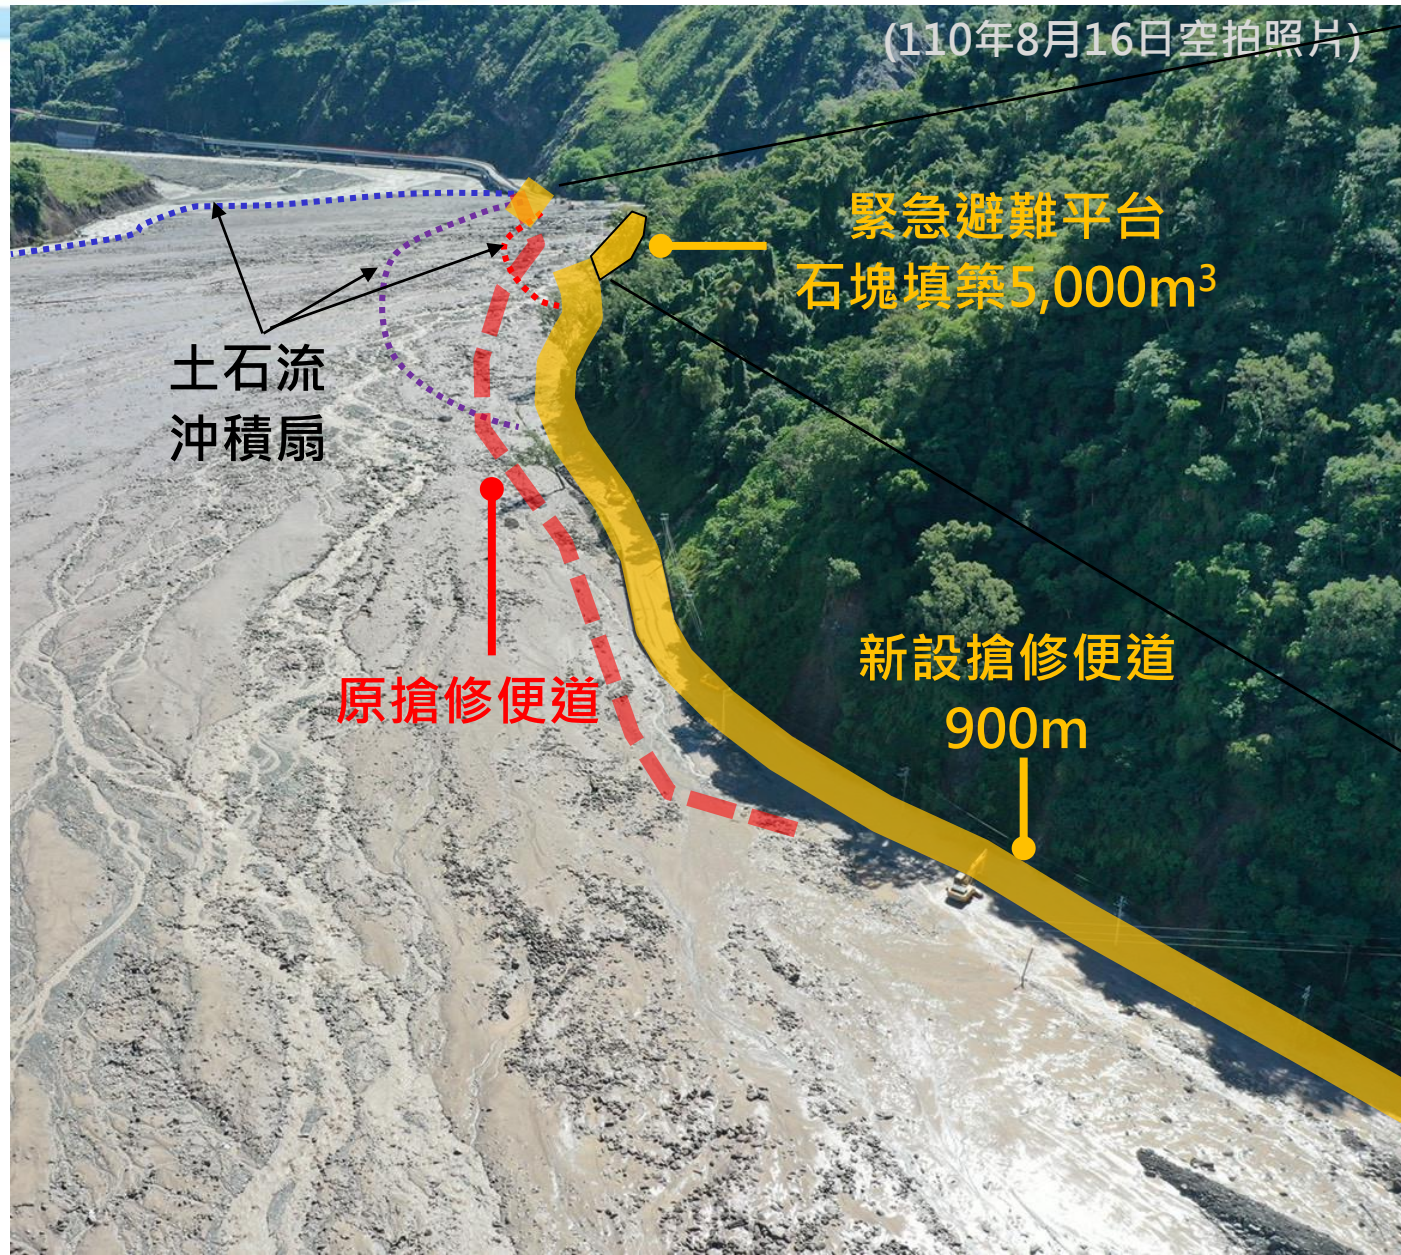
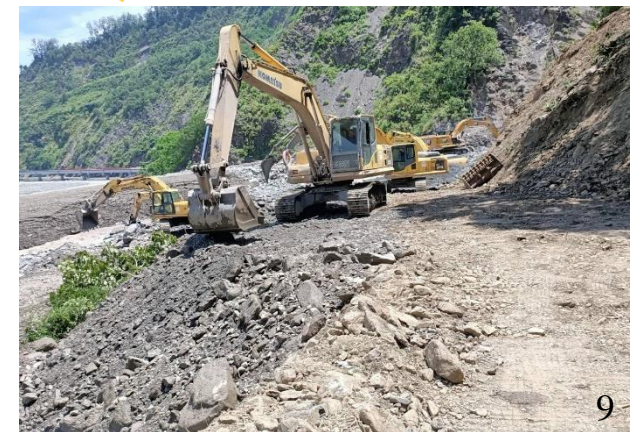
- 因應玉穗溪土石流路，修正便道路線，改沿局部削山墊高方式進行，並疏通土石流流路，設置緊急避難平台。
- 上游1.5公里觀測點土石流流至施工區域僅有2分鐘，設置一高處緊急避難平台，供人員機具緊急避難。

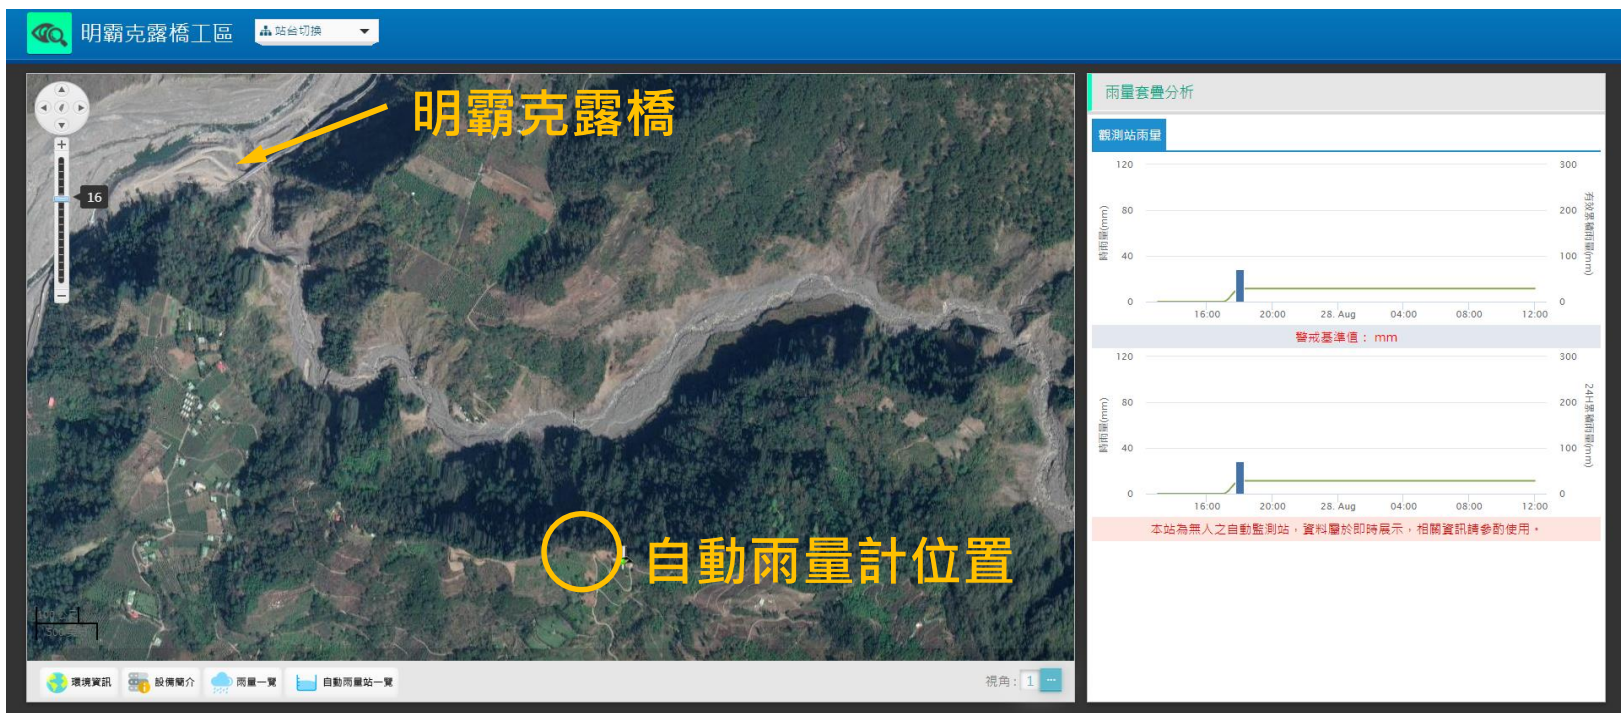
水保局協助客製監控網頁

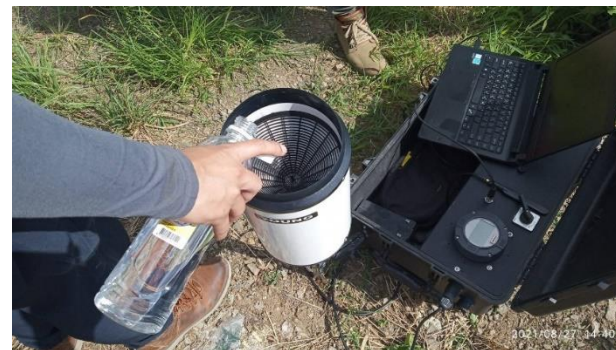
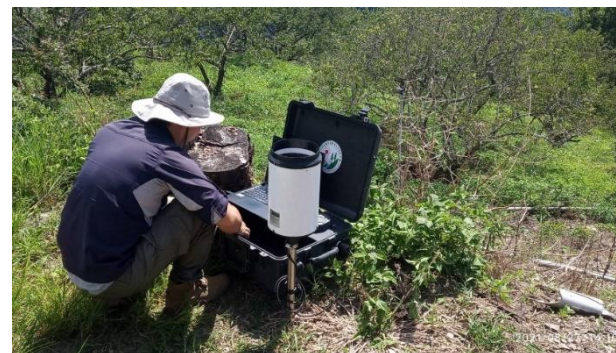
水保局協助完成架設

- 工區因小雨即造成土石流影響施工，經請提供玉穗溪上游總崩塌土石量約1107萬方，沖積扇淤積約202萬方，上游尚堆積約713萬方等資料，供搶修及中期提升評估參據。
- 院秘書長請水保局協助規劃設置簡易雨量計、CCD(土石流監測攝影機及投影燈)、地聲檢知器，經水保局人員及技師現勘於玉穗溪集水區(約上游2.5公里)設置1套簡易式自動觀測雨量設備具可行性，並於8月27日設置完成進行現地監測，每日三個時段推播雨量數值並回傳降雨資訊。
