# 臺鐵 6432 次列車新馬站內正線出軌事故 調查事實、原因及問題改善建議報告

鐵路機構：臺灣鐵路管理局

發生日期：107 年 10 月 21 日

事故種類：正線出軌事故

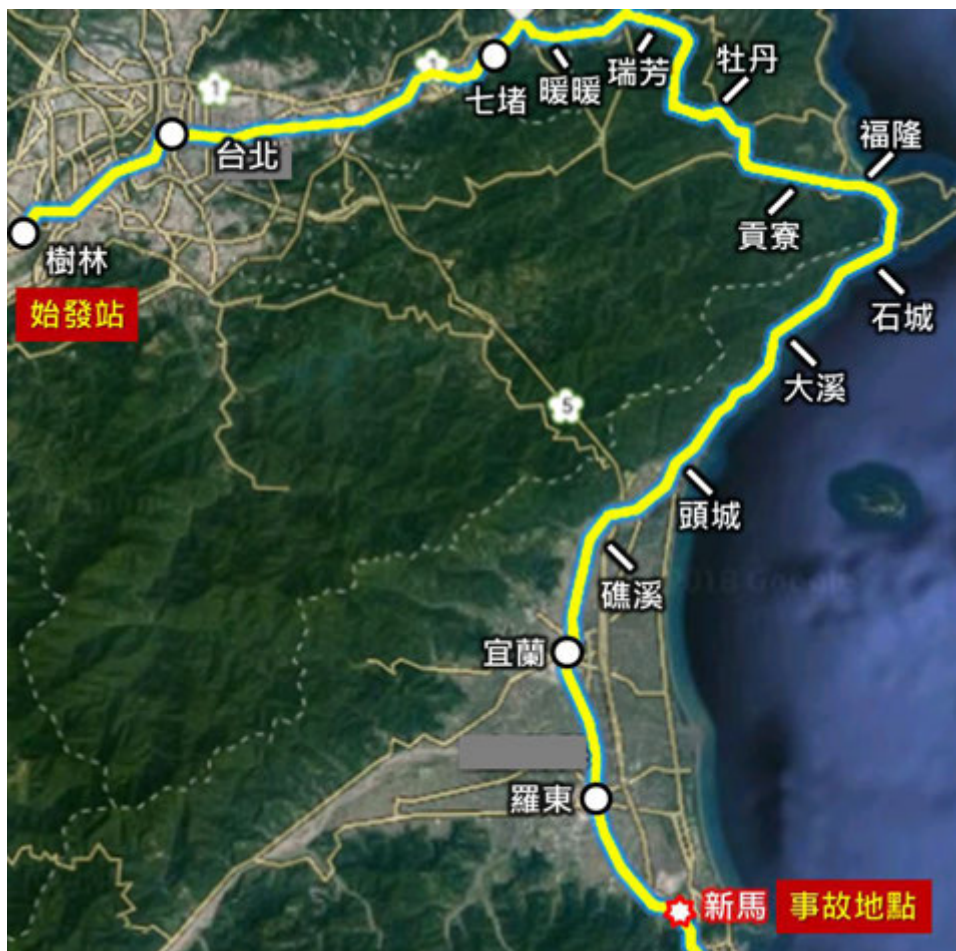
圖 1.1-1 事故列車運轉路線圖

本案司機員 16:05 開始通報福隆站長後，沿途持續與綜合調度所調度員及臺北機務段檢查員通聯尋求支援；列車 16:14 在大溪站前約 1.8 公里處(宜蘭線里程 K43+000)因停留軔機作動停車，16:17 本案司機員將列車自動防護系統(ATP)隔離後續行。其後按表於宜蘭站停車(16:34~16:37)及羅東站停車(16:43~16:44)。

列車於 16:49 進入新馬站月台前(里程 K89+220)曲線半徑 306 公尺彎道處，8 節車廂全數出軌，其中 4 節車廂傾覆。(詳圖 1.1-2)

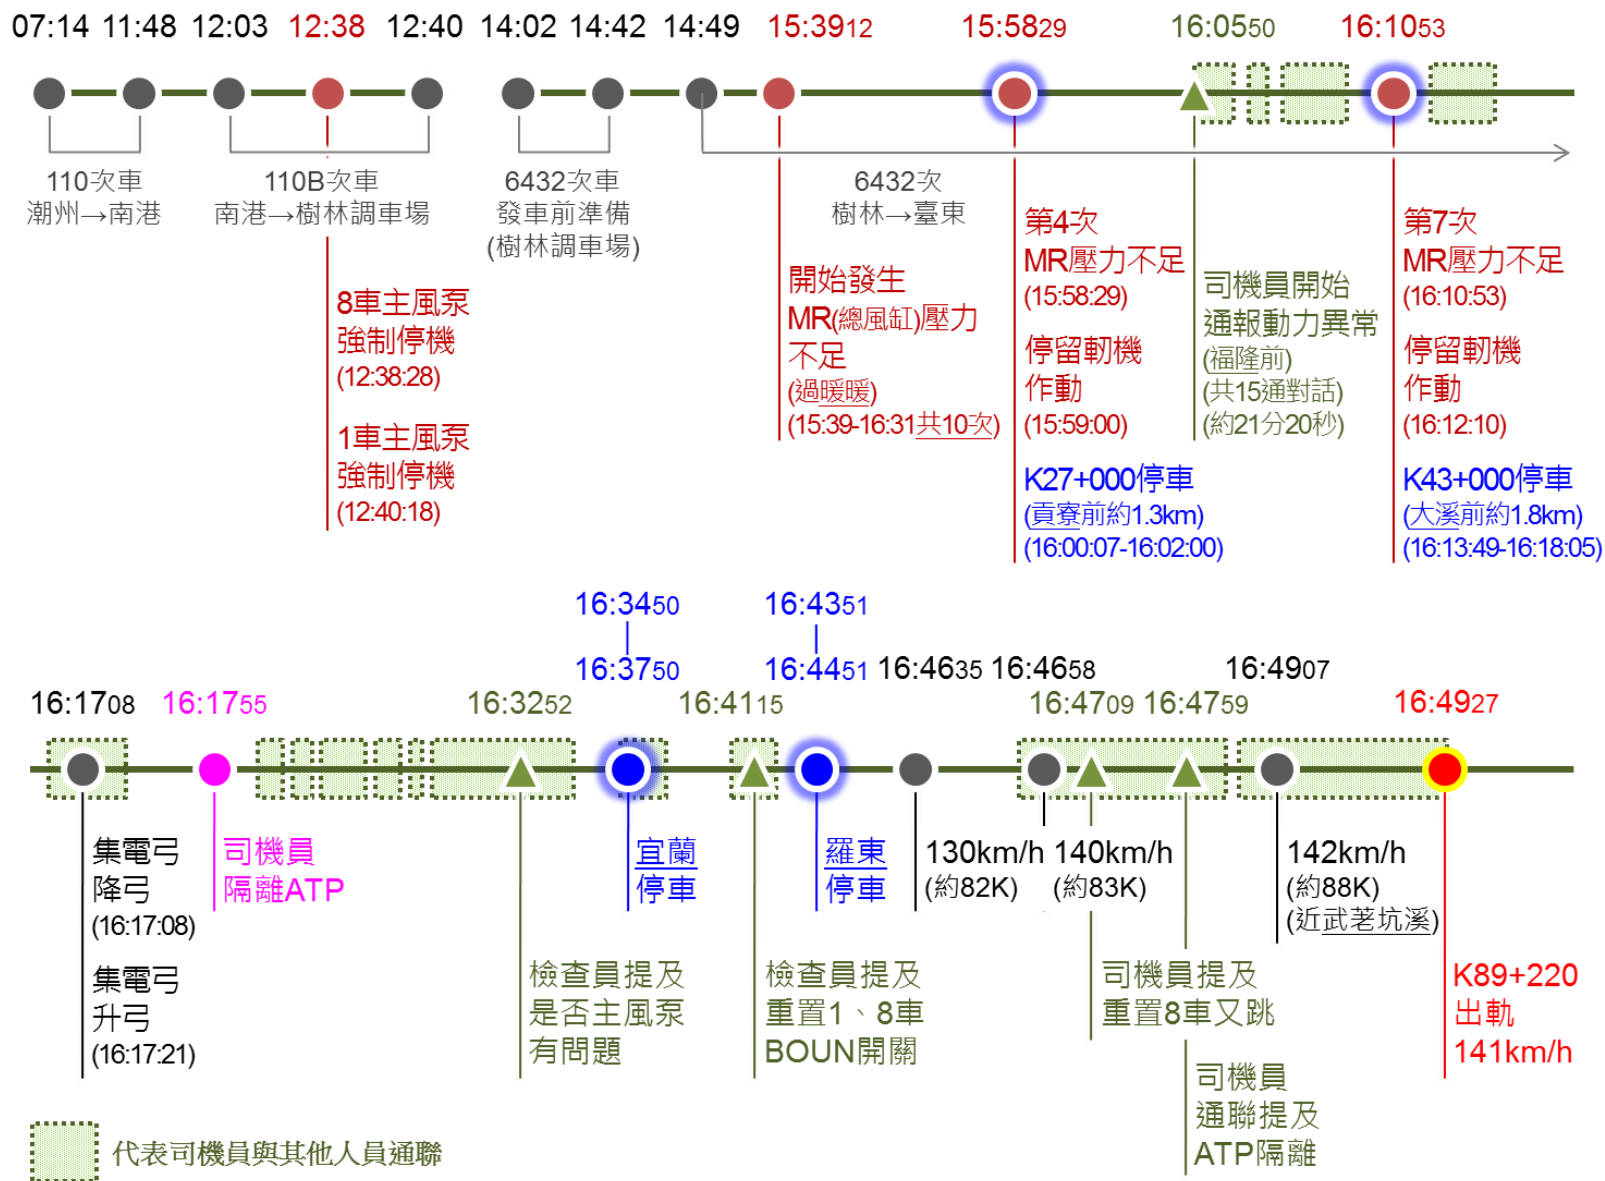
圖 3.2-1 事故列車運轉過程重要時序圖

| 時間 | 運轉過程 |
|---|---|
| 16:49:27 | 事故列車以 141km/h 速度接近新馬站彎道，尚未進入月台時，第 8 車右輪浮起軌面，車身向外側傾斜出軌，當時車速 141km/h，里程 K89+220 |

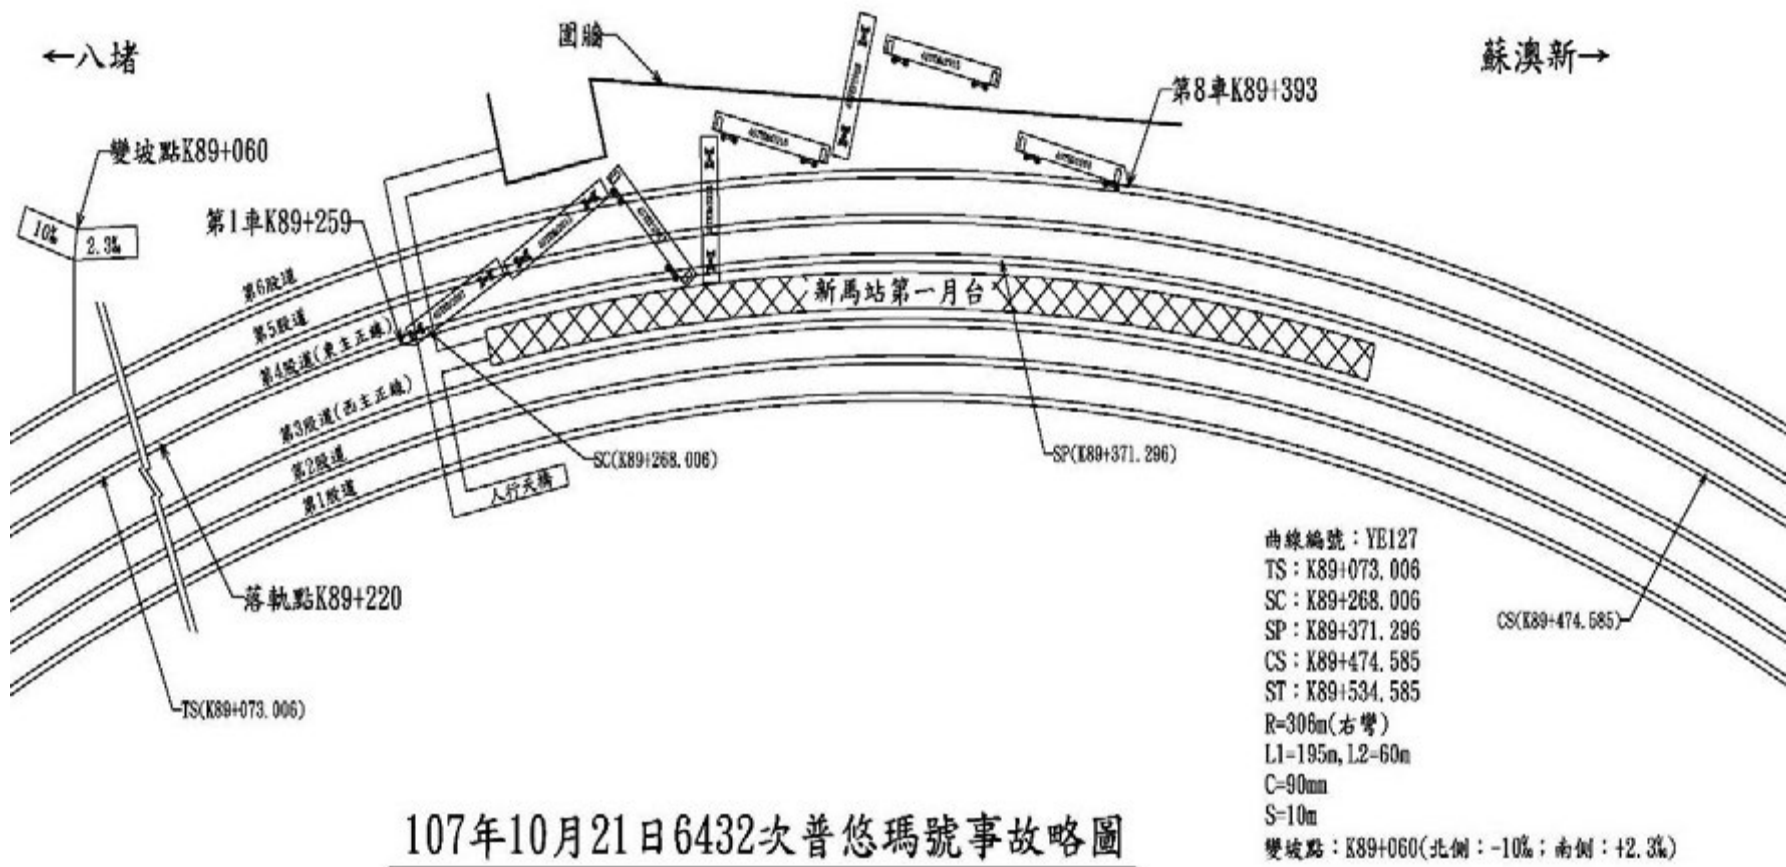
圖 3.3.1-2 出軌事故路段略圖

(二) 新馬站內：設有 1 座島式月台及 6 股道，其中第 3 股道為西主正線，第 4 股道為東主正線，第 1、2、5、6 股道為調度或停放車輛使用。出軌點位於第 4 股道，里程為 K89+220。(詳圖 3.3.1-2)

107年10月21日6432次普悠瑪號事故略圖

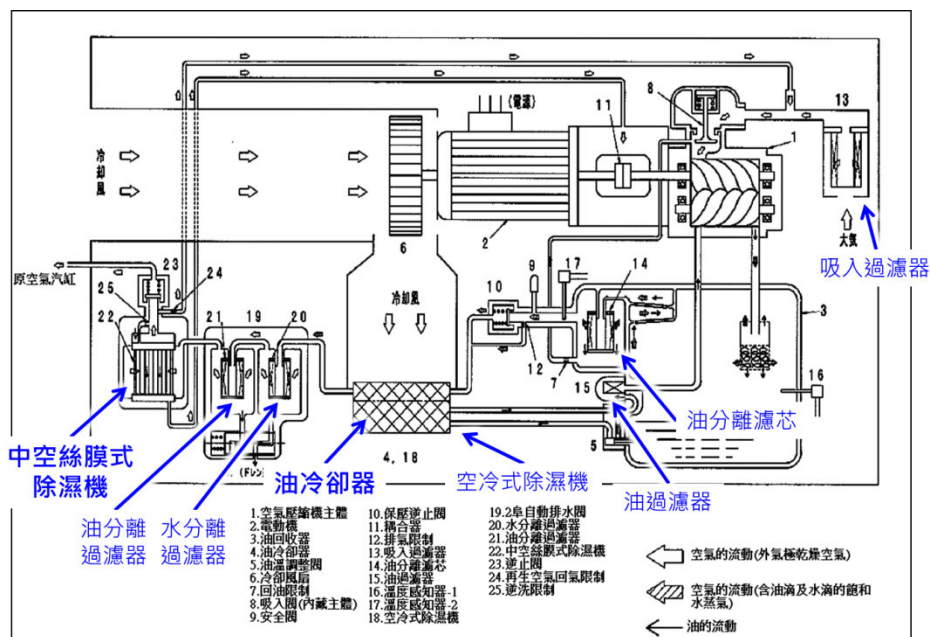
圖 3.4.3-1 主風泵裝置系統圖

正常運作之主風泵持續充氣，當 MR 壓力大於 5.5bar 時，停留軔機鬆軔；當 MR 壓力大於 6.0bar 時，恢復動力。

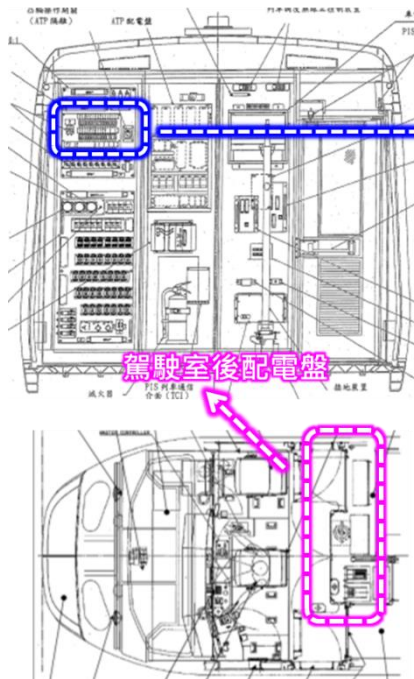
圖 3.4.3-3 普悠瑪駕駛室 BOUN 開關位置

當主風泵溫度達 120°C 或連續運轉時間達 40 分鐘時，主風泵即強制停機。當主風泵溫度降至 117°C 以下時，重置駕駛室內後方配電盤之 BOUN 開關(EP 軔機單元開關)，主風泵即重新啟動。(詳圖 3.4.3-3)

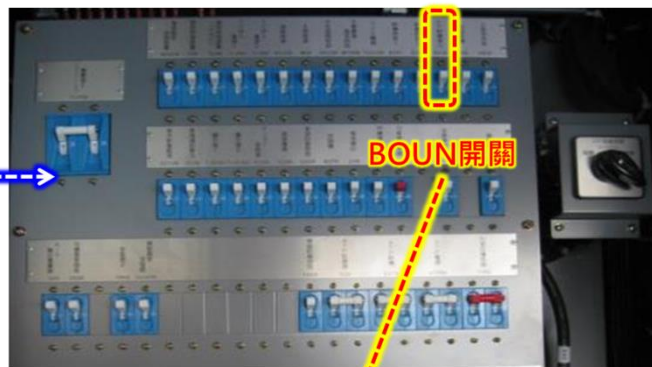
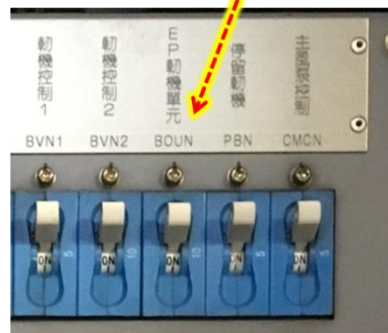
在 16:40:31~16:42:57 期間，機務段檢查員 B 向本案司機員通聯確認 MR 壓力為 7 點多但上升很慢，又得知第 1、8 車空壓機(主風泵)會有故障顯示，故建議找列車長協助扳動駕駛室內後方配電盤之 BOUN 開關。又因列車長在 1 車，機務段檢查員 B 向本案司機員表示亦可請列車長先操作第 1 車開關、再操作第 8 車開關。

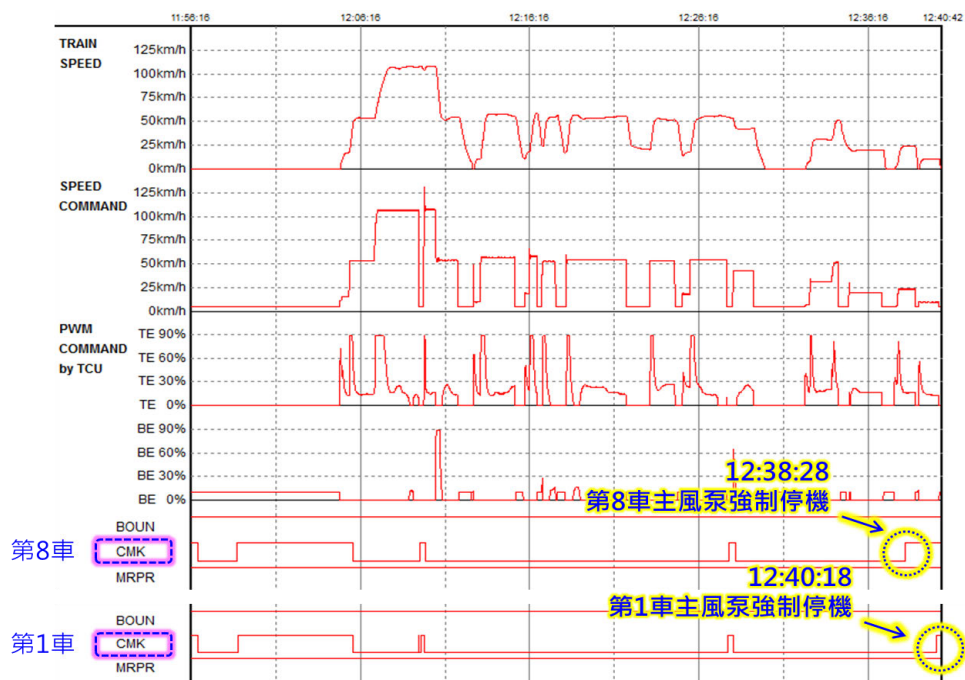
圖 3.4.3-4 110B 次列車 TCMS 之主風泵紀錄

依據 TCMS 紀錄顯示，110B 次列車分別於 12:38:28、12:40:18 發生第 8 車、第 1 車主風泵強制停機(故障代碼 147, 故障名稱 Comp forced stop)，直至事故列車出軌時，第 1、8 車主風泵均無復原紀錄(詳圖 3.4.3-4、圖 3.4.3-5)。另依車輛設計，駕駛台觸控螢幕顯示主風泵強制停機之故障訊息時，故障紅燈會閃爍；按下觸控螢幕確認選項時，故障紅燈恆亮；排除故障後，故障紅燈熄滅。惟 TCMS 並未記錄故障紅燈之顯示狀態。

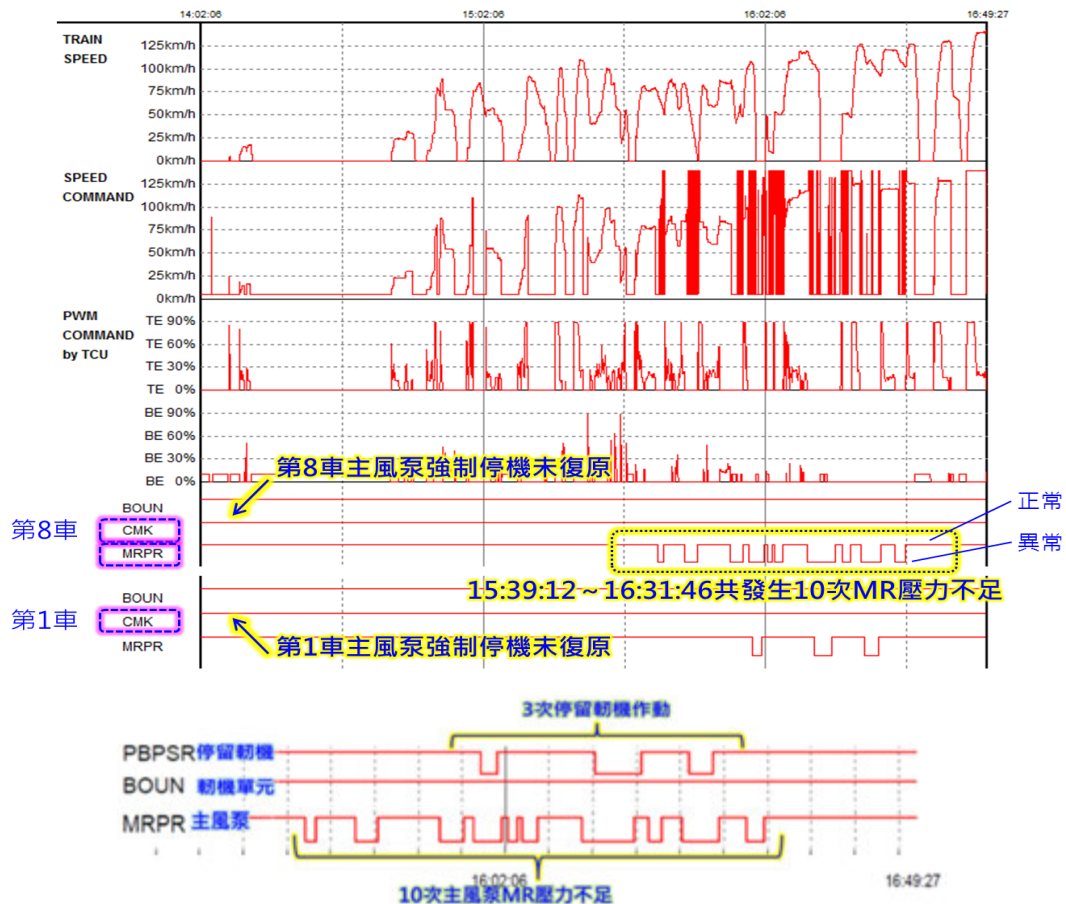
圖 3.4.3-5 事故列車 TCMS 之主風泵、MR 壓力及停留軔機紀錄

1. 依據 TCMS 紀錄顯示，事故列車於 15:39:12~16:31:46 共發生 10 次 MR 壓力小於 5.5bar(事件代碼 5, 事件名稱 MR pressure lowered)，總風缸壓力開關(MRPS)作動，強制切斷動力，其中 3 次 MR 壓力小於 5.0bar(事件代碼 4, 事件名稱 Parking brake(lamp in the driving cab))，停留軔機壓力開關(PBPS)作動，即強制啟動停留軔機，此時駕駛台面板之停留軔機指示燈亮起。(詳圖 3.4.3-5)

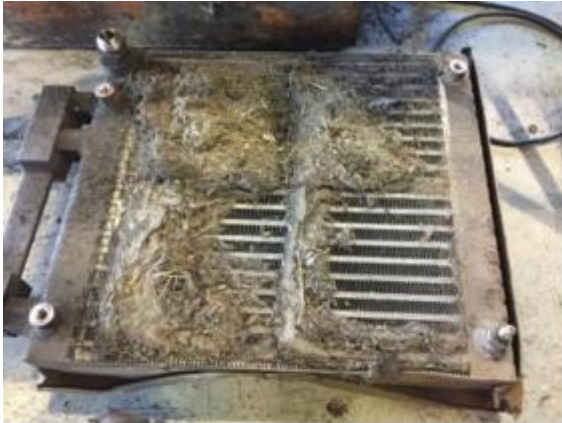
圖 3.4.3-6 事故列車編組油冷卻器散熱器

1. 油冷卻器：第 1、3、8 車油冷卻器散熱器堆積異物(詳圖 3.4.3-6)，第 6 車因車廂嚴重受損，油冷卻器未找到。

第1車(TED2007)油冷卻器散熱器

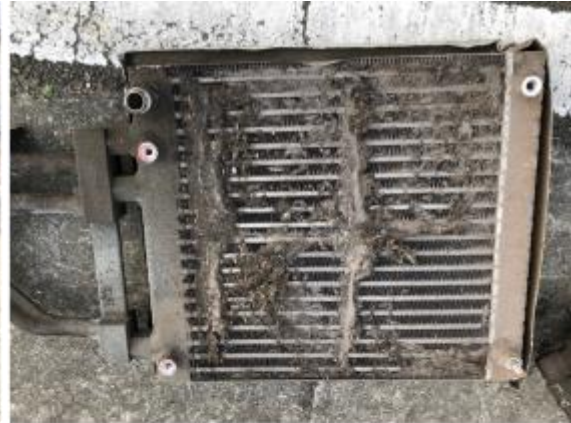
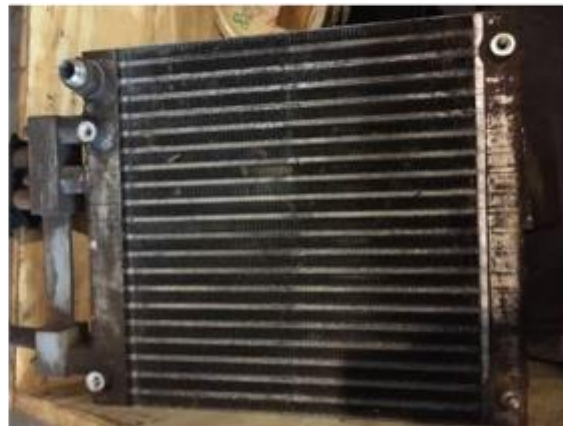
第8車(TED2008)油冷卻器散熱器

非事故車油冷卻器散熱器(清洗後)

1. 有關主風泵異常強制停機情形，臺鐵局曾於司機員在職訓練時，教導應按「TEMU2000 傾斜式電聯車維修手冊」(版本 2014.06 REV.0) 所述，重置 BOUN 開關，重新啟動主風泵。
2. 臺鐵局機務處於 107 年 8 月 24 日行文日本立約商(住友商事株式會社)敘明下列主風泵故障缺失，要求履行保固之責：
  - (1) 中空絲膜不良及閥件、管路空氣洩漏，迫使主風泵長時間持續運轉，導致過熱停機發生，肇致後續 MR 壓力無法建立。
  - (2) 長期運轉，易造成內部機件磨耗效能變差，致使 MR 建立速度較慢。
  - (3) 潤滑油常嚴重流失，易造成風泵內部機件損壞之虞並徒增油料成本。
  - (4) 除水效果不佳，造成管路短時間大量積水，極易造成閥類作動不良。
3. 日本立約商 107 年 9 月 13 日函復尚需臺鐵局補充詳細故障紀錄，臺鐵局復於 107 年 10 月 15 日行文補充。在本次事故調查期間，經雙方檢討，確認主風泵溫度過高與油冷卻器堵塞、中空絲膜式除濕機碳化有關。

依據「TEMU2000 傾斜式電聯車維修手冊—PART4 軀機系統」(版本 2014.06 REV.0)之第 2.2.2.11 節「故障的現象與處理」所列表 2-12(該表格無名稱)，當溫度感知器出現警告、停止信號時，應查明相關原因，並採取相對應之處理，以油冷卻器外部堵塞為例，即需清潔油冷卻器(詳表 3.4.3-5)。惟查過去發生主風泵溫度過高之異常情況時，臺鐵局未依該項建議進行清潔。

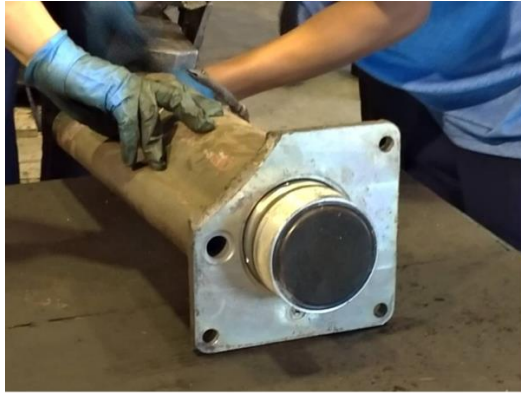
第1車(TED2007)中空絲膜式除濕機

2. 中空絲膜式除濕機：各車均呈現內部變黑，奈米材質有碳化現象。  
(詳圖 3.4.3-7)
3. 油分離過濾器：各車均有變形。(詳圖 3.4.3-8)
4. 水分離過濾器：各車均有金屬外觀稍呈黑色。(詳圖 3.4.3-8)

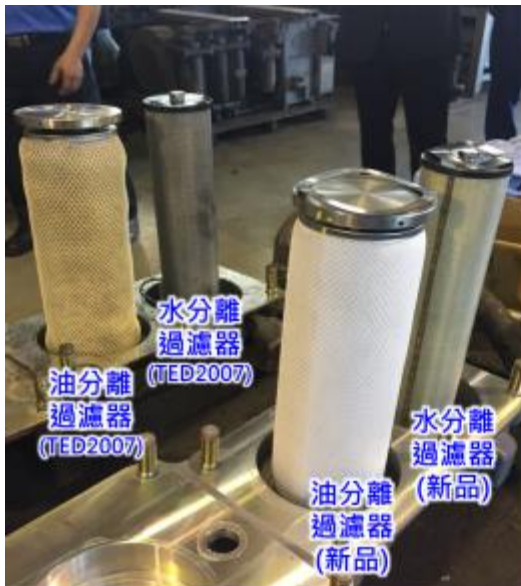
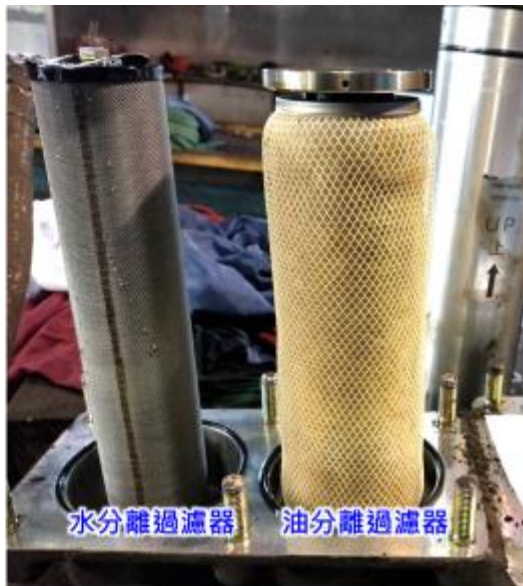
圖 3.4.3-8 事故列車編組油分離過濾器及水分離過濾器

第1車(TED2007)及新品  
油、水分離過濾器

第8車(TED2008)  
油、水分離過濾器

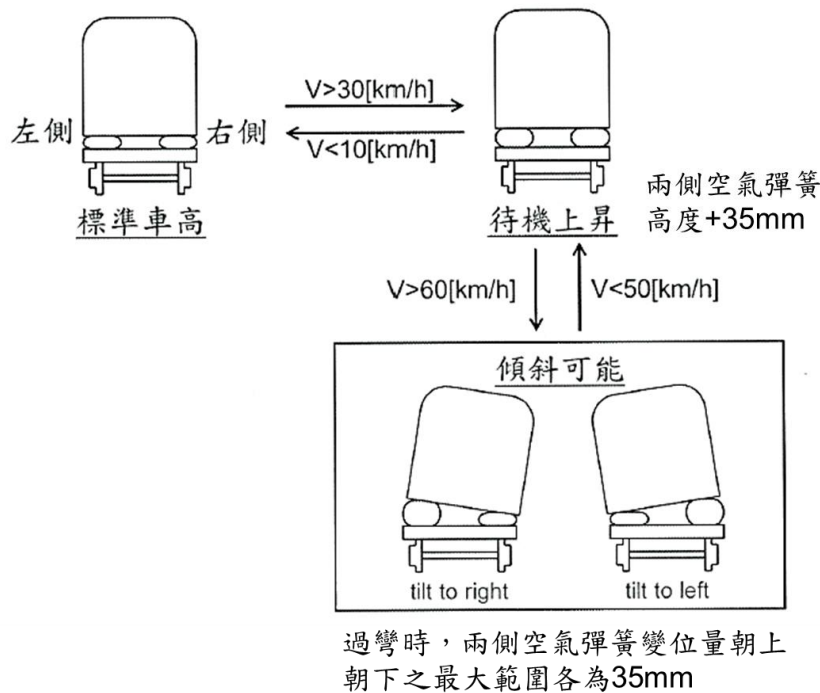
圖 3.4.4-1 傾斜裝置示意圖

普悠瑪列車採用空氣彈簧傾斜進行傾斜，最大傾斜角度為 $2^\circ$ 、橫向加速度 $0.8\text{m/s}^2$ ，過彎時調整轉向架左右空氣彈簧高度，以降低離心力(詳圖 3.4.4-1)。當 ATP 正常作動時，傾斜裝置(TC)會採取「控制傾斜」模式，即列車會依照 TC 裝置所儲存之路線資料，及從 ATP 地上感應子所接收之里程位置，計算列車通過彎道時之傾斜角度。當 ATP 隔離時，列車仍依 TC 裝置所儲存之路線資料，並以速度感應器(轉速計)與主控制器(MC)持續計算行駛距離及列車里程位置，以計算列車通過彎道時之傾斜角度；然計算所得之曲線方向與陀螺儀偵測方向不一致時，將切換至以陀螺儀偵測為主之「備援傾斜」模式。

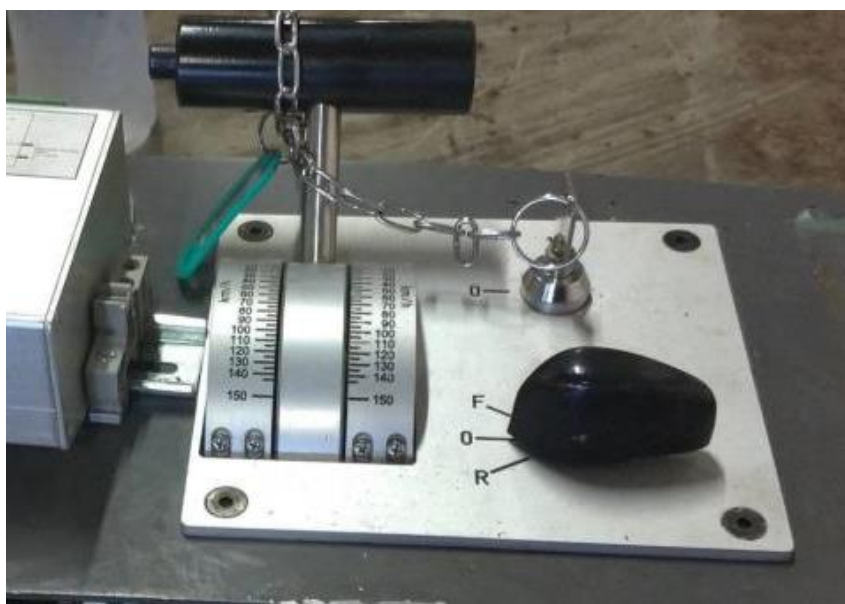
圖 3.4.5-1 事故列車速度把手

- (一) 速控模式：依據速度把手所置之速度刻度段位，動力系統將依據實施坡度調整出力大小，使車速保持在速度刻度所示速度之 $\pm 2\%$ 範圍內(約 $\pm 3\text{km/h}$ )。(詳圖 3.4.5-1)
- (二) 牽引力模式：依據速度把手之扳動角度，其電阻器將發出牽引力指令，牽引力控制器向牽引整流器之脈衝寬頻模組(PWM)發出扭矩指令，以提供牽引力，惟動力系統無法判斷坡度而調整出力大小。
- (三) 駕駛室內後方配電盤設有「牽引力控制模式」開關，分為「速控」及「牽引力」等 2 個操作段位，一般均置於「速控」段位。司機員之實際操作模式視該開關段位而定，不受 ATP 正常或隔離影響。
- (四) 另在 MR 壓力不足時，因動力自動切斷，此時扳動速度把手不會產生牽引力。

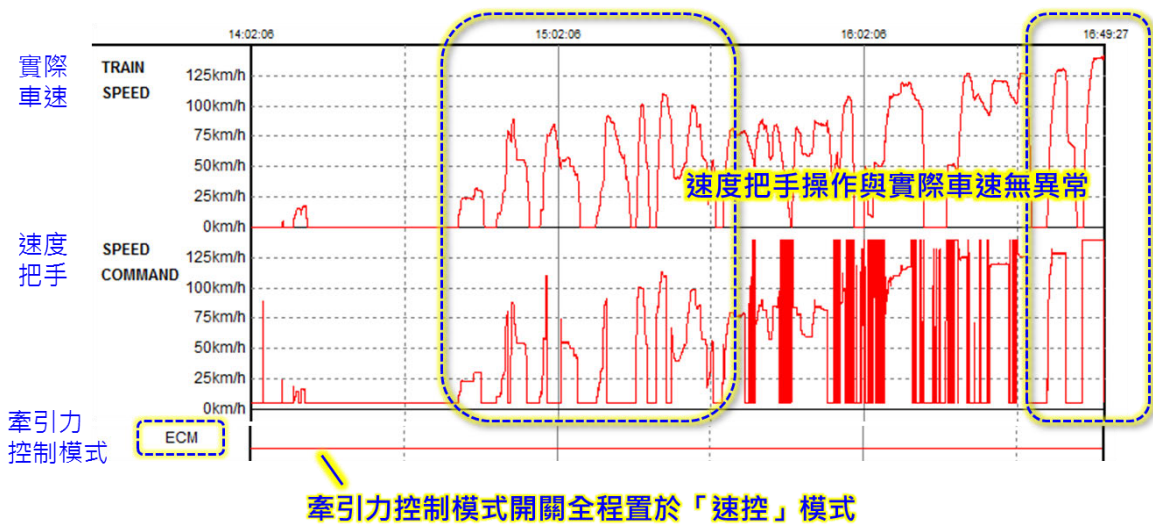
圖 3.4.5-2 事故列車全程速度把手位置與實際車速紀錄

- (一) 依據 TCMS 紀錄顯示，事故列車之牽引力控制模式(ECM)開關無切換紀錄，均置於速控模式。(詳圖 3.4.5-2)

- (二) 事故列車行駛過程中，除因 MR 壓力不足而切斷動力或停留軔機作動，使當時車速不受速度把手操作控制外，其餘過程在 TCMS 紀錄中未發現異常。
- (三) 事故列車自 16:44:51 從羅東站出發起，速度把手均置於 140 段位，車速於出發後亦持續上升，16:46:58 達 140km/h，之後維持在 139 ~ 142km/h 之間，當時車速與速度把手之操作紀錄相符。(詳圖 3.4.5-2、圖 3.4.5-3)

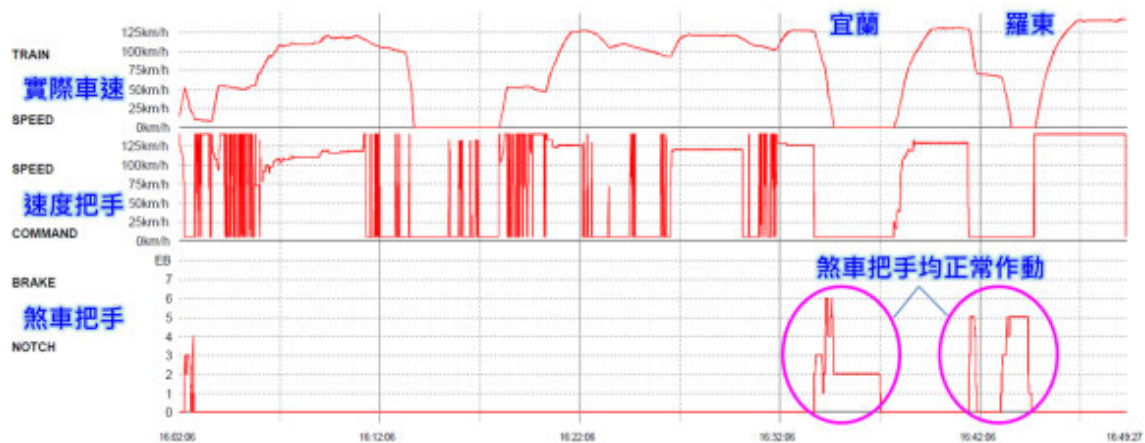
圖 3.4.6-1 事故列車煞車把手可正常作動

- (一) 依據 TCMS 紀錄顯示，事故列車依計畫停靠宜蘭及羅東站時，本案司機員均有操作煞車把手，表示煞車把手可正常操作。(詳圖 3.4.6-1)
- (二) 事故列車自 16:44:51 從羅東站出發起，煞車把手均置於 0 段位，直至 16:49:27 出軌，此期間車速無明顯下降，煞車把手均維持 0 段位(詳圖 3.4.6-1)。另對照事故列車駕駛艙前端影像，列車於出軌前速度均維持高速，並無減速或緊急煞車情形。

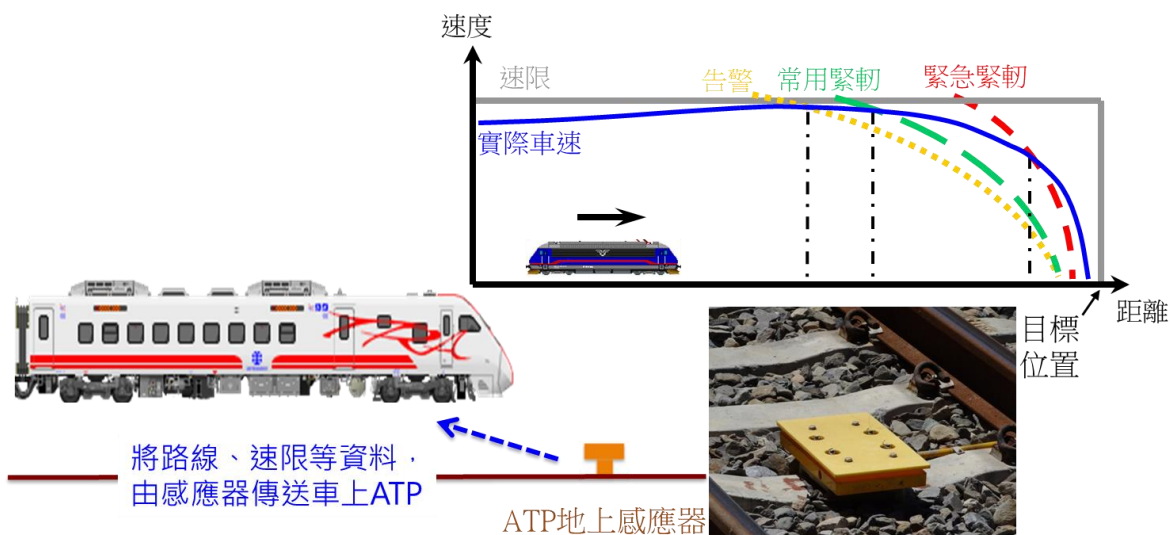
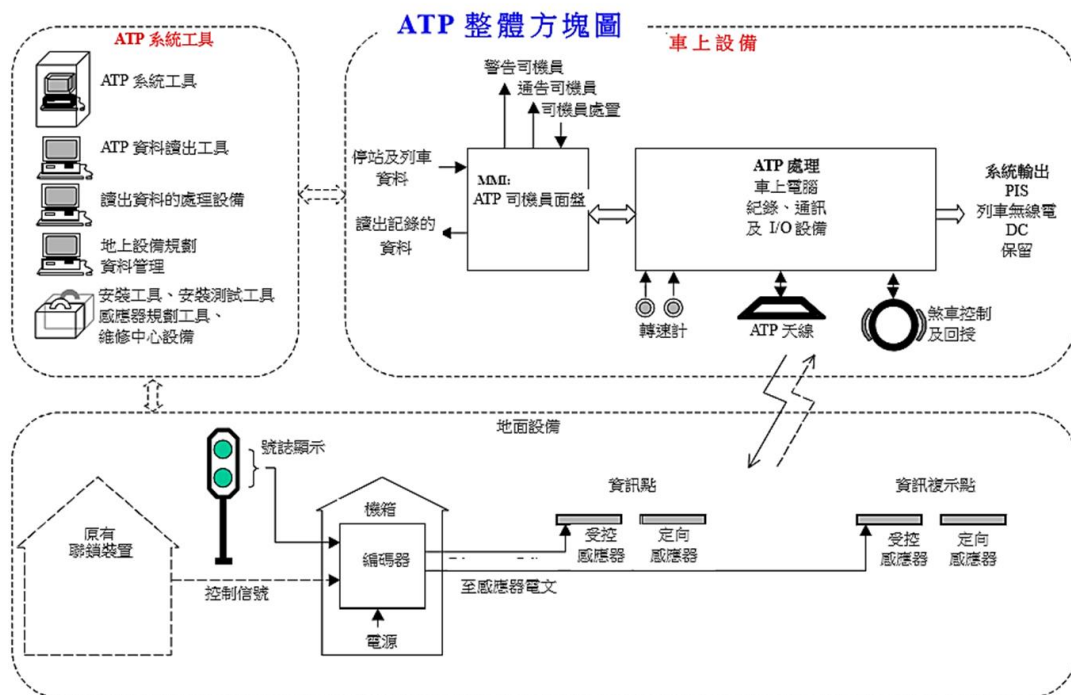
圖 3.5.1-1 ATP 系統架構圖

當硬體故障或類似情形時，為允許列車移動，可以由司機員隔離 ATP 設備。ATP 不執行任何速度監控，亦不會影響緊軔或動力切斷

電路。在隔離模式，也就是當隔離開關在「隔離」位時，隔離開關本身會將緊軔和動力切斷電路旁路，因此 ATP 不會影響列車。

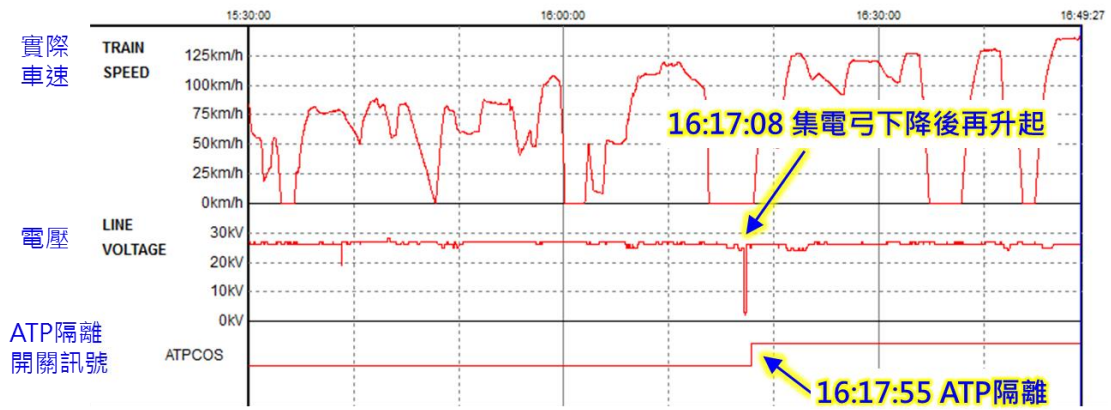
圖 3.5.1-7 事故列車 TCMS 集電弓重新升降及 ATP 隔離紀錄

行集電弓降弓及升弓程序，隨後 16:17:55 隔離 ATP 系統。經訪談本案司機員，上述過程已獲證實；復比對 ATP 模式紀錄，顯示 ATP 系統於 16:17:55 切換至隔離模式，至事故發生時均無重啟紀錄。(詳圖 3.5.1-7、3.5.1-8)

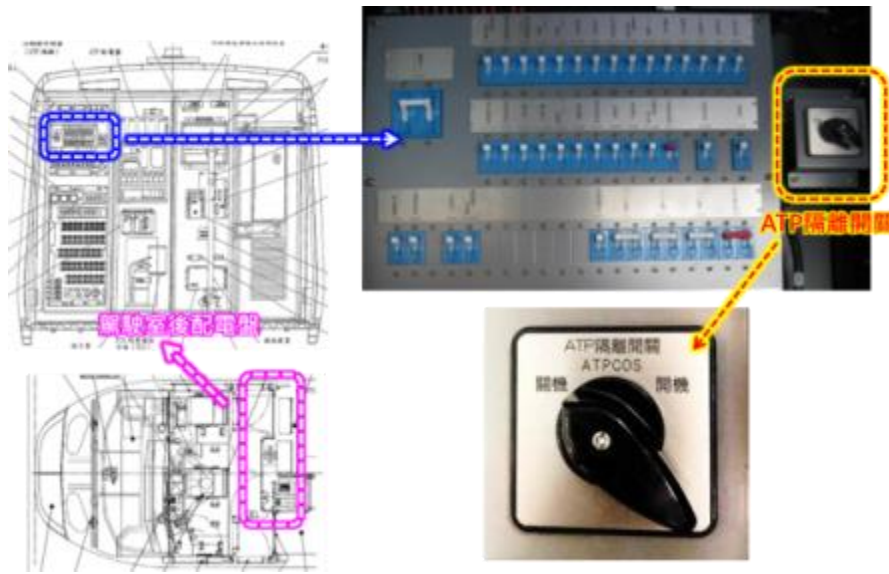
圖 3.5.2-1 ATP 隔離開關

本系統係為改善列車自動防護系統車上設備隔離時，綜合調度所調度台無法得知隔離訊息，爰利用行車調度無線電系統車上設備連結 ATP 隔離開關(詳圖 3.5.2-1)，並將 ATP 隔離開關狀態傳送至調度台進行遠端監視，俾於 ATP 隔離時向調度台發出車次號碼及警報聲響，並自動記錄發報事件資料(詳圖 3.5.2-2)。

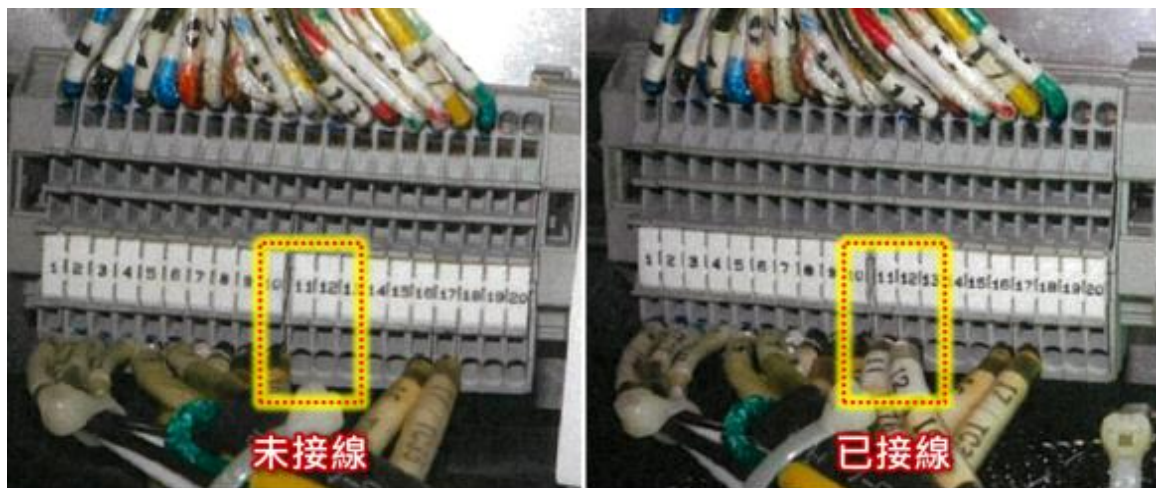
圖 3.5.2-3 ATP 隔離開關接線前後

- (一) 有關普悠瑪列車缺少 ATP 隔離開關遠端監視功能，經查閱日本車輛製造株式會社 107 年 11 月 1 日致臺鐵局理由書，提及「ATP 開關切為關閉時發送其狀態訊息予行控中心之配線為未連接，因而車輛於配線未連接狀態下出貨」及「前述配線未連接一事，本公司推測可能為設計相關人員確認不足所致。爾後車輛於配線未連接狀態下出貨，交由臺灣鐵路管理局驗收」。未接線及接線後圖片詳圖 3.5.2-3。

- (二) 次查普悠瑪列車相關驗收測試報告，臺鐵局於交車後之測試驗收階段，並未將遠端監視列為測試項目，致普悠瑪系列全車組自交車後營運均無 ATP 隔離開關遠端監視功能。另查普悠瑪列車採購案規範附錄 M.1：「立約商應提供免費的電聯車系統保證之獨立驗證與認證服務，如本附錄規定。獨立驗證與認證(IV&V)機構，應代表臺鐵局對立約商作獨立而公正之驗證與認證，並對臺鐵局負履行責任，以確保電聯車依約所執行之設計、製造、測試、驗收與保固等期間之各項工作，符合電聯車規範之系統保證相關要求。獨立驗證與認證(IV&V)機構，應對立約商執行之系統保證工作審查及監督，以確保電聯車在設計和製造方面能符合電聯車規範，並滿足操作和安全方面之定性與定量需求。」
- (三) 再查臺鐵局 99 年 6 月驗收之 ATP 隔離開關遠端監視系統，由於傳送過多非必要之安全告警訊息，造成調度人員判讀及執勤困擾，因而不信賴該系統之功能。藉此推判有關普悠瑪車組營運後未傳送 ATP 隔離開關監視訊息，臺鐵局並未發現未接線而未要求日本車輛製造株式會社改善。

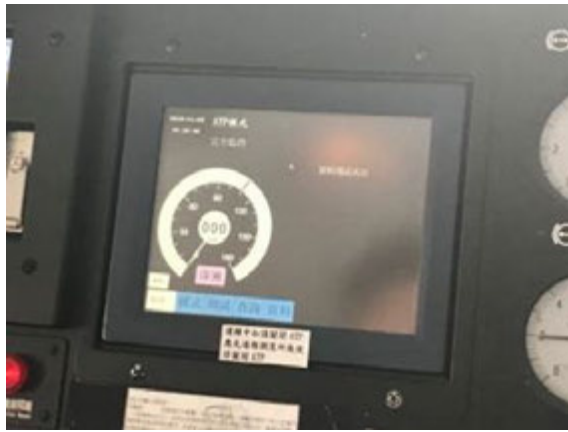
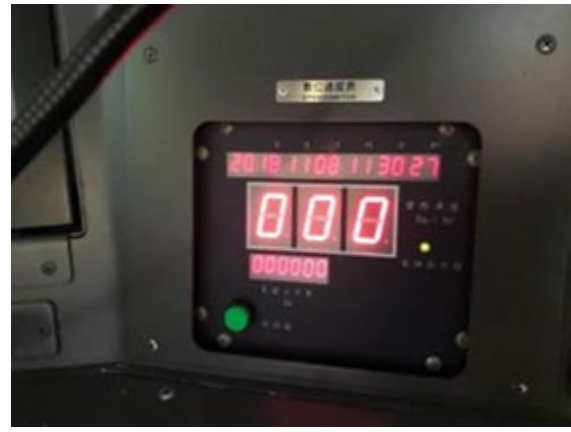
依據「TEMU2000 傾斜式電聯車維修手冊—PART 7 輔助電氣設備」(版本 2014.06 REV.0)，每一 MMI 操作面盤均有一備援速度表，當 RU 數位紀錄器偵測到 ATP 故障或隔離時，備援速度表自 RU 獲得車速資訊並予顯示。當 ATP 正常運作時，車速資訊係於 MMI 操作面盤顯示，備援速度表不會顯示車速資訊，但按壓測試按鈕時仍可顯示車速。(詳圖 3.5.2-4)

ATP 正常時車速顯示(MMI 操作面盤)

ATP 故障或隔離時車速顯示(數位車速表)

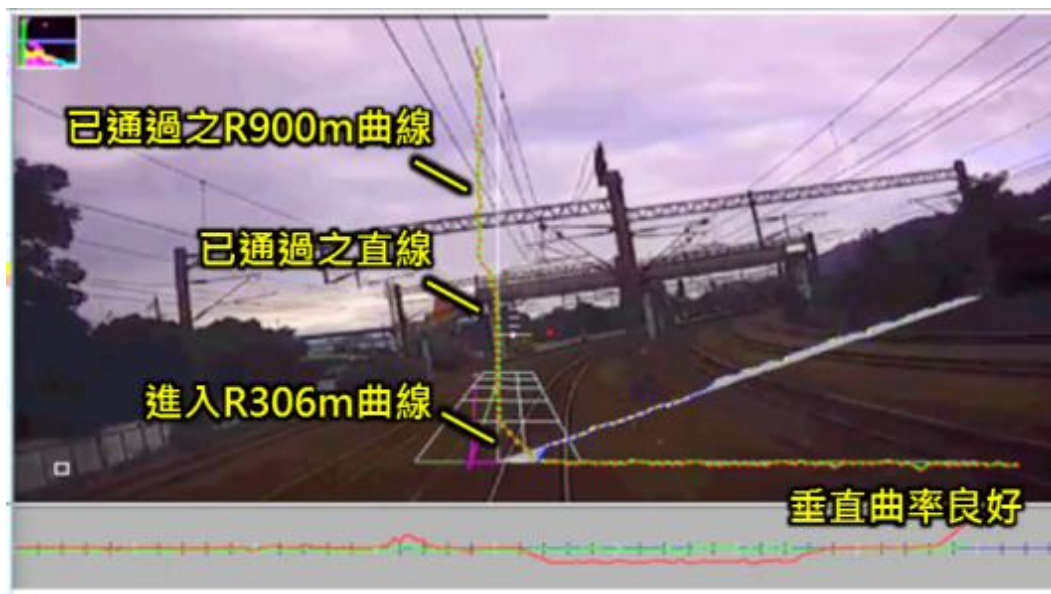
圖 4.1.1-1 6232 次普悠瑪列車通過新馬站之軌道情形

經分析事故列車及前一班次普悠瑪列車(6232 次)之駕駛艙前端影像，事故發生前武荖坑溪鐵橋至新馬站之線形狀況良好，列車已通過直線段之軌道線形顯示平順，未發現異常狀況，亦未發現有足以影響或造成列車出軌之因素。(詳圖 4.1.1-1、圖 4.1.1-2)

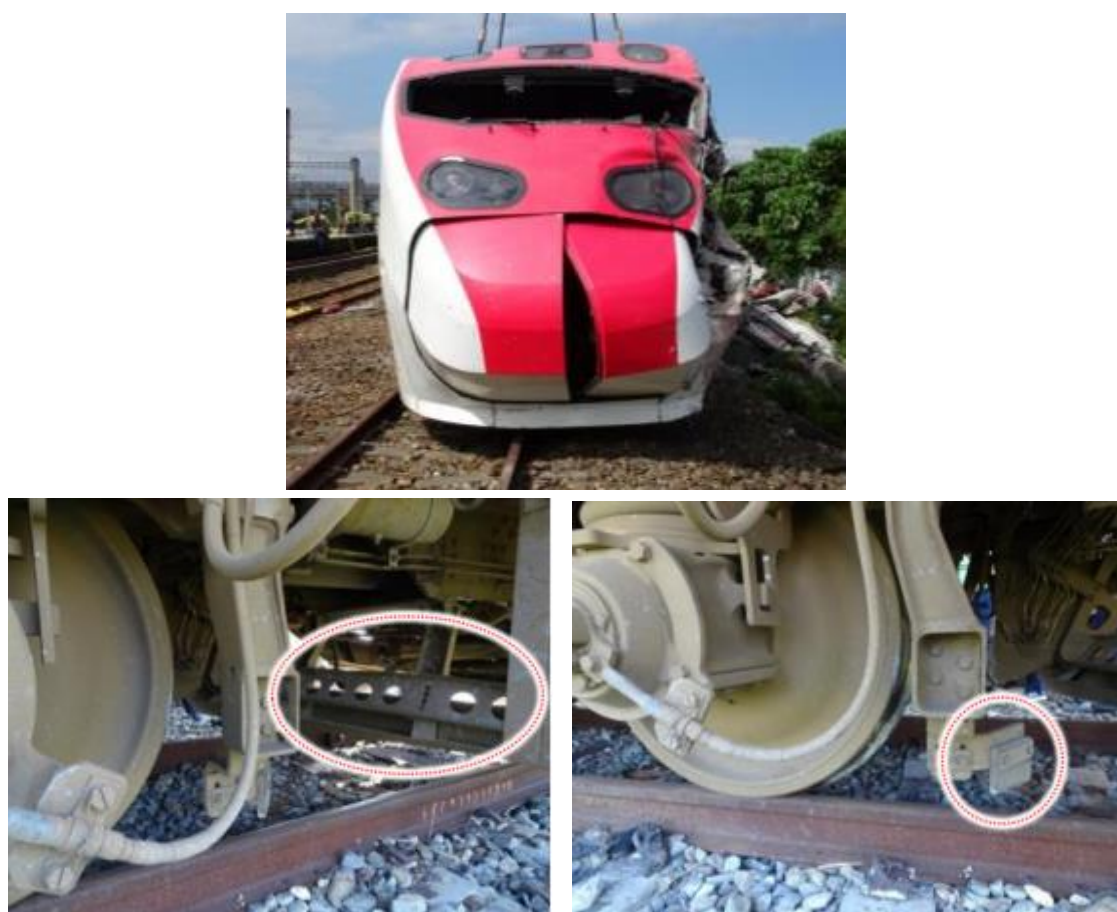
圖 4.1.2-1 事故列車前方外觀及排障器無撞擊異物痕跡

依據事故列車駕駛艙前端影像顯示，並未發現有撞擊異物致列車跳動或遭衝擊情形；又車廂前方外觀無撞擊異物痕跡，且主排障器(距離鋼軌面 85~150 公厘，可排除大型障礙物)及輔助排障器(距離鋼軌面 35~40 公厘，可排除小石頭)均未發現撞擊痕跡，故事故列車於出軌前並未撞擊異物。(詳圖 4.1.2-1)

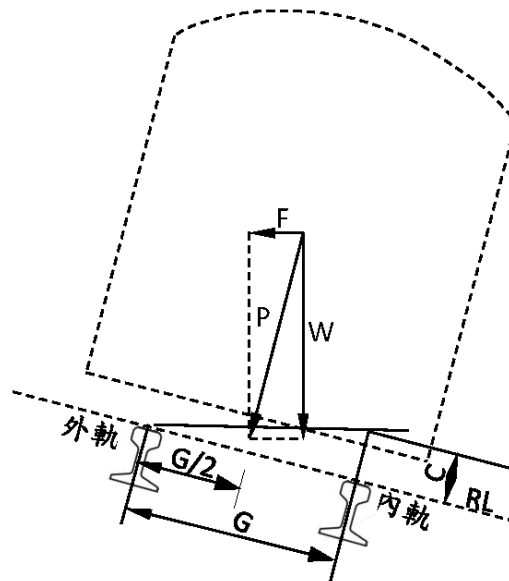
圖 4.1.3-1 列車於曲線外傾示意圖

曲線路段依其曲線半徑、超高、列車重心高度、軌距及橫向擺動因素等，存在允許列車安全通過之臨界速度，一般稱為「曲線傾覆臨界速度」。

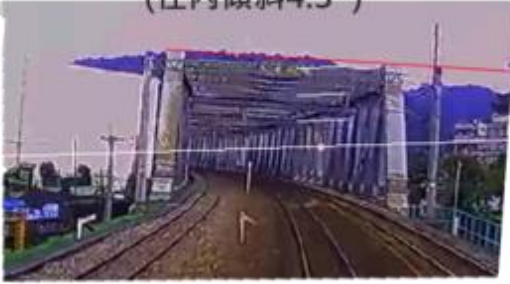
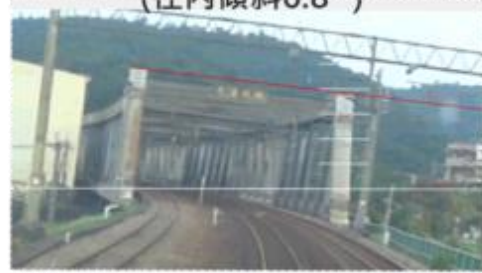
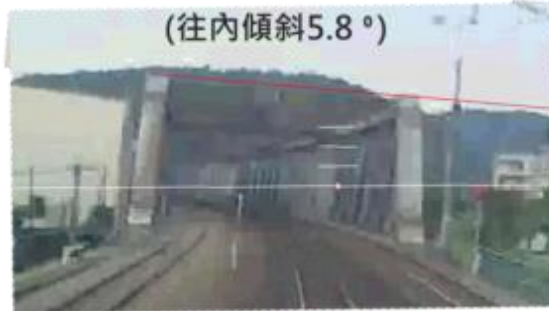
圖 4.1.4-1 不同列車之影像傾斜角度

| 列車車型及運轉日期 | 影像傾斜角度 |
|---|---|
| 107 年 10 月 21 日事故列車 | 約- $5.8^{\circ}$ |

107.11.8 EMU541次(無傾斜功能)  
(往內傾斜4.3°)

107.11.10普悠瑪732次  
(往內傾斜6.8°)

107.10.21普悠瑪6432次  
(往內傾斜5.8°)

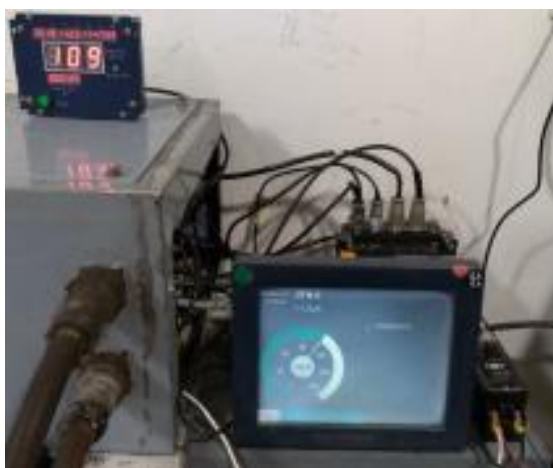
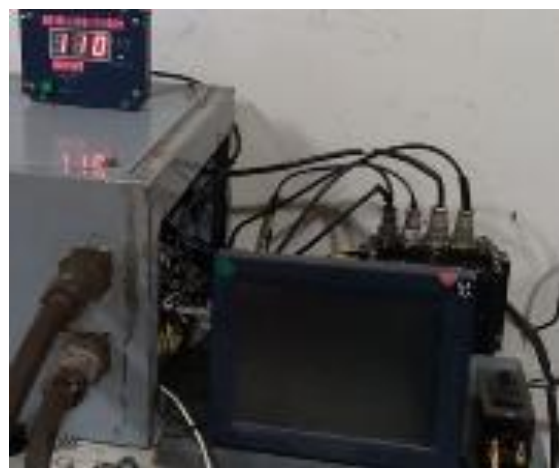
圖 4.1.8-1 事故列車數位車速表測試情形

為確認事故列車之數位車速表是否正常，是否會造成司機員接受錯誤速度訊息，調查小組於 107 年 11 月 23 日會同宜蘭地檢署等單位，赴臺鐵富岡基地拆卸事故列車數位車速表，並在 ATP 檢測室內分別以 20、50、70、109km/h 等速度進行功能測試，結果如下：(詳圖 4.1.8-1)

1. 無論 ATP 系統正常作動及隔離時，數位車速表均可正常顯示。
2. ATP 系統正常運作時，數位車速表無顯示車速；經按壓測試按鈕，數位車速表顯示之速度與 MMI 操作面盤顯示速度相同。
3. ATP 系統隔離時，MMI 操作面盤無顯示車速，車速資訊自動切換由數位車速表顯示，其顯示之速度與測試速度一致。

ATP 正常作動(按壓測試按鈕)

ATP 隔離

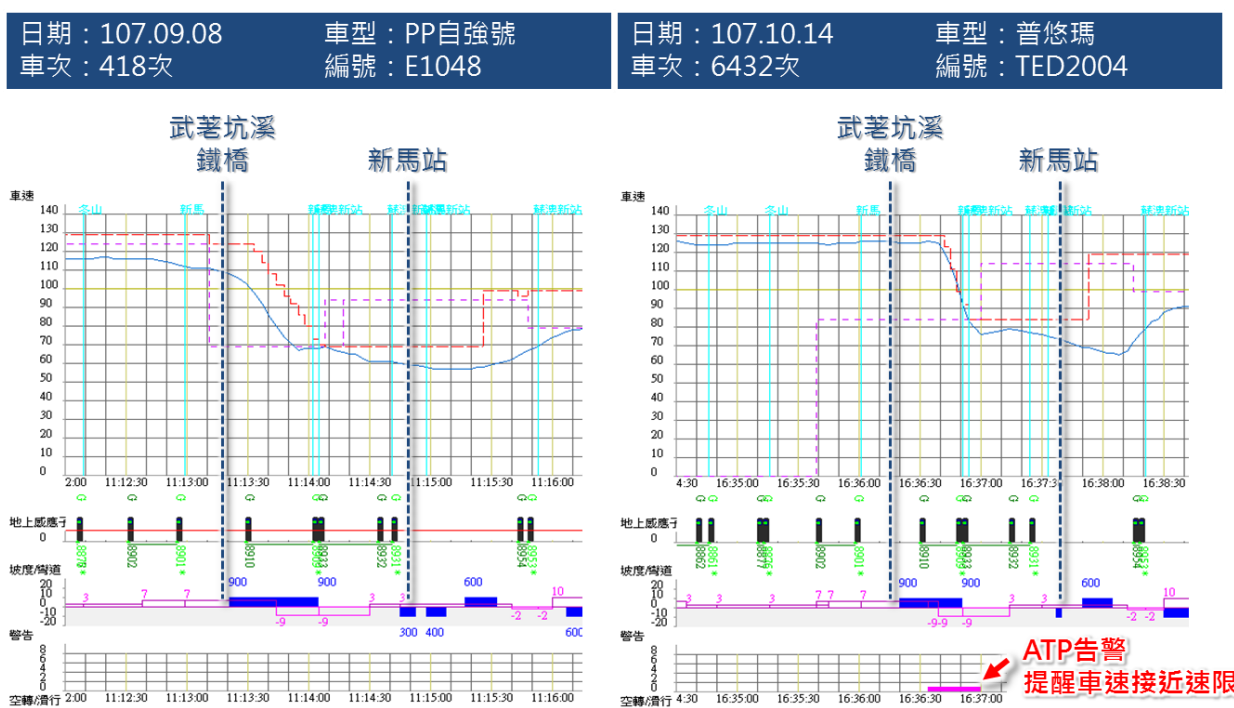
圖 4.1.9-1 本案司機員過去駕駛行為

本案司機員對於事故路段無不熟悉之情形，事發之前也都有駕駛列車通過該路段之紀錄。調閱本案司機員於 107 年 9 月 8 日駕駛 PP 自強號行經同路段之 ATP 紀錄正常，於武荖坑溪鐵橋之前就開始減速，使其車速與速限間保持一定差距。本案司機員於事故發生前一週(10 月 14 日)即駕駛 6432 次列車，經調閱該班次 ATP 紀錄，發現本案司機員在行經武荖坑溪鐵橋至新馬站路段，較晚開始減速而產生 ATP 告警提醒車速接近速限，但也隨即減速安全通過該路段。(詳圖 4.1.9-1)
