# 臺鐵 6432 次列車新馬站內正線出軌事故 調查事實、原因及問題改善建議報告

鐵路機構：臺灣鐵路管理局

發生日期：107 年 10 月 21 日

事故種類：正線出軌事故

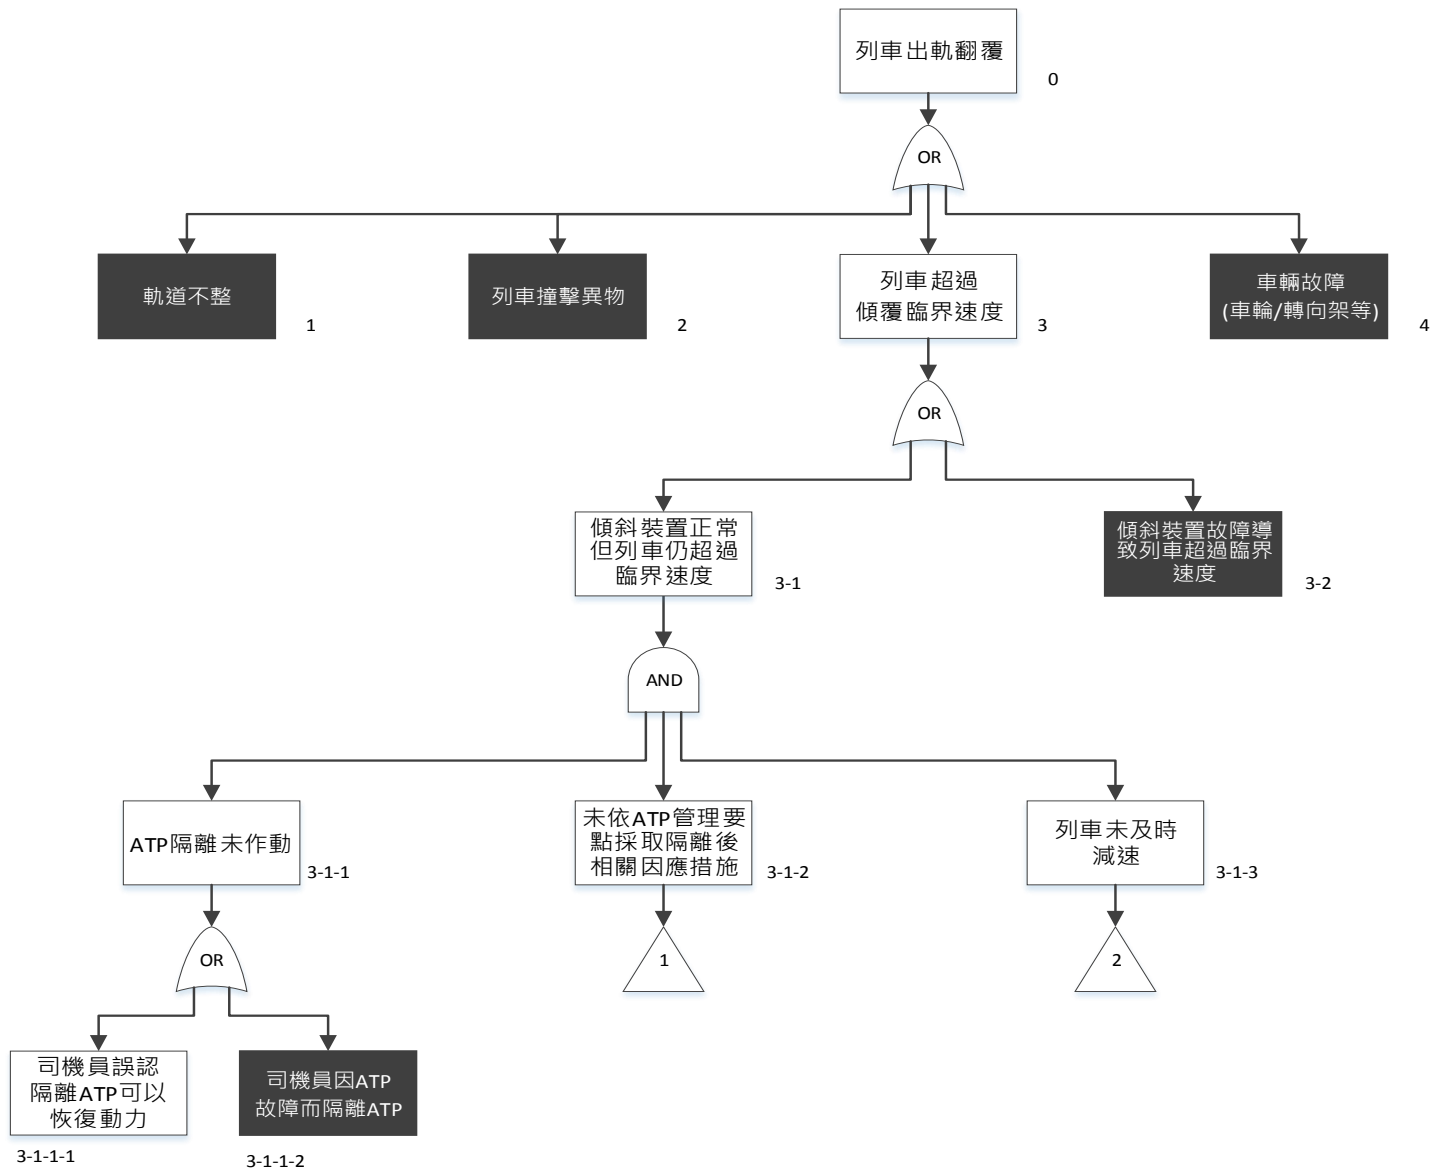
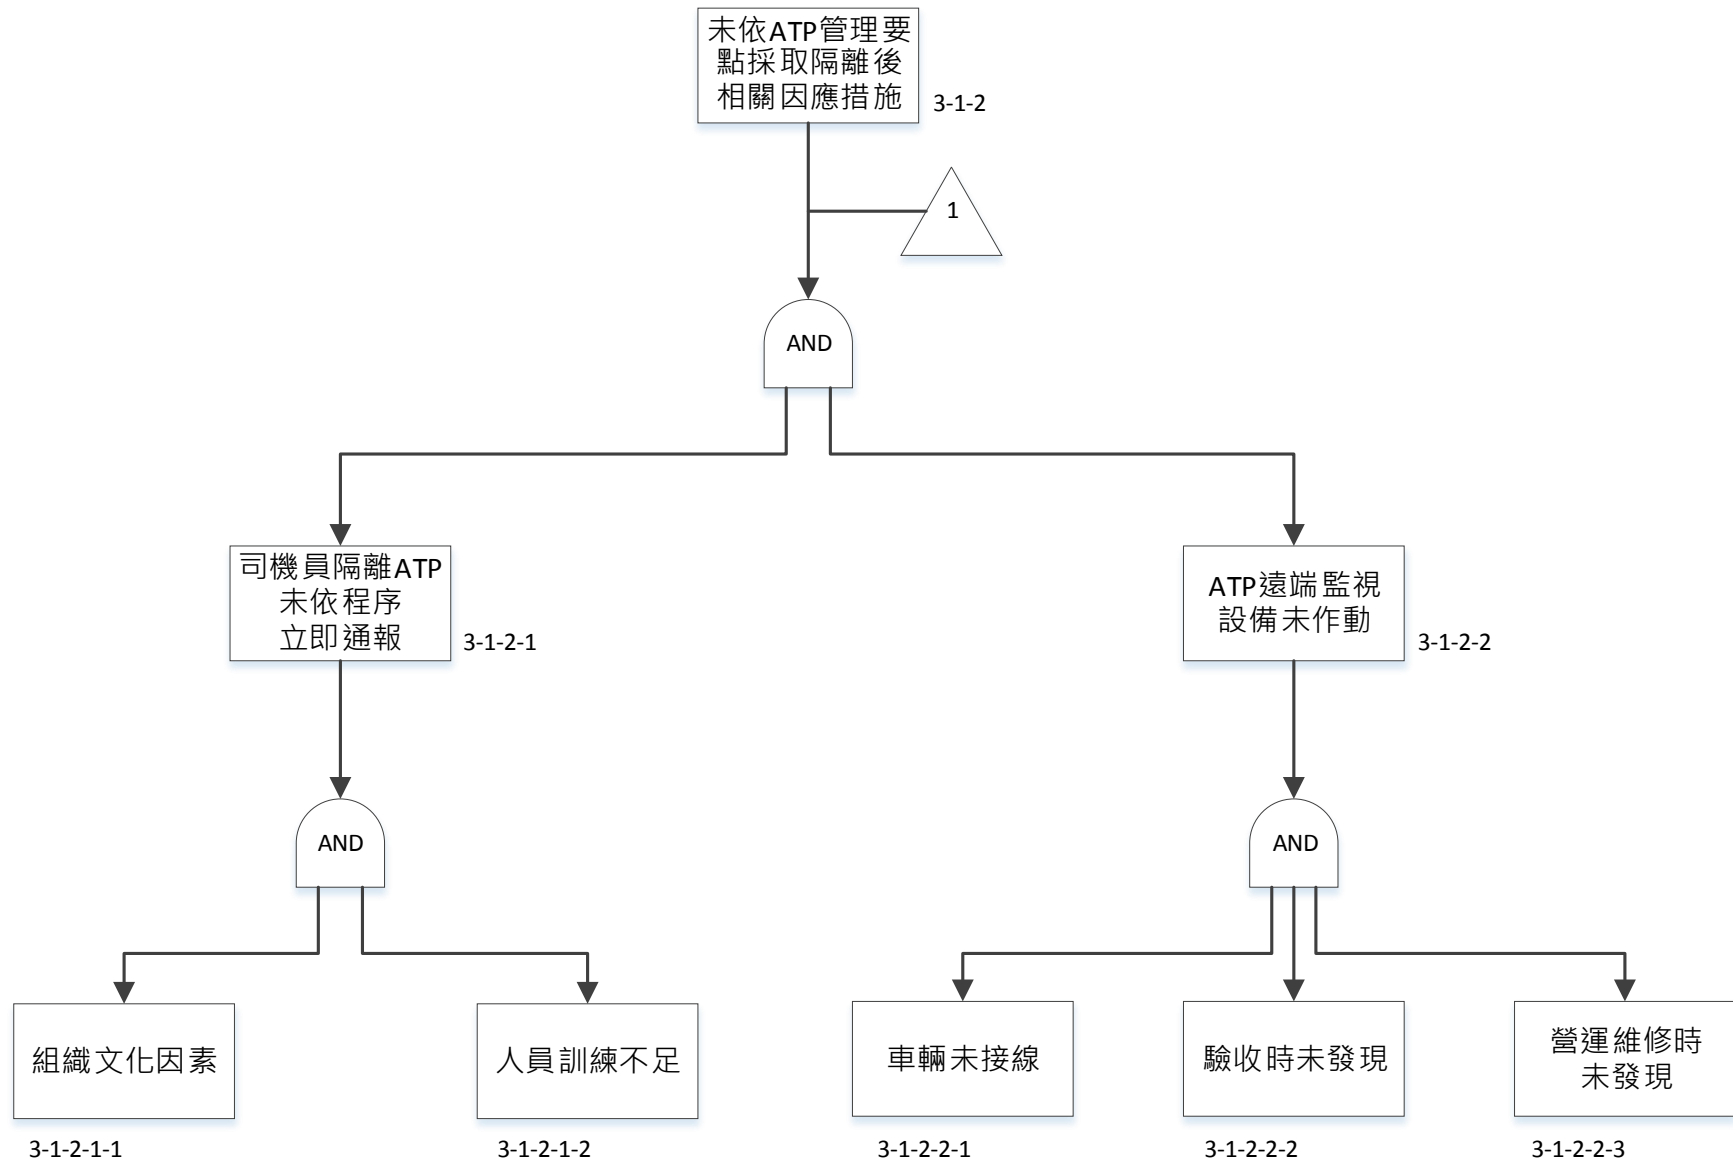
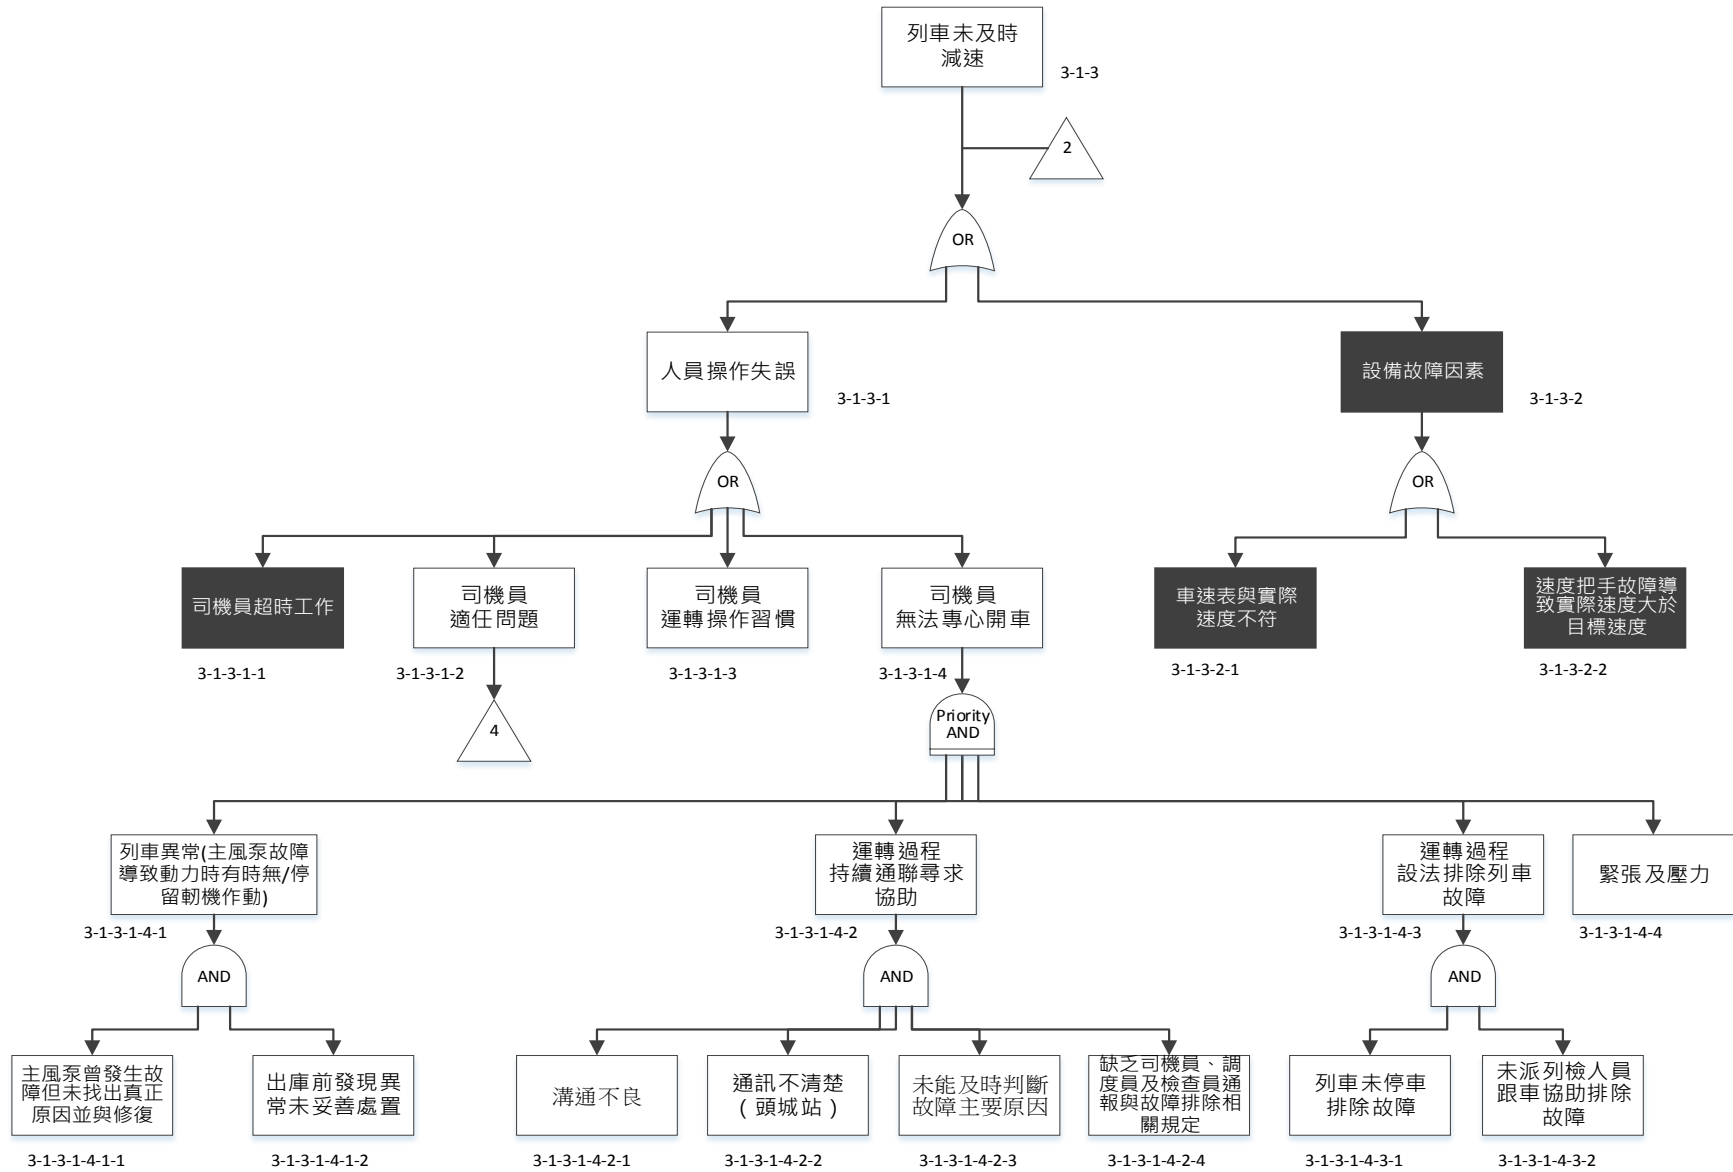
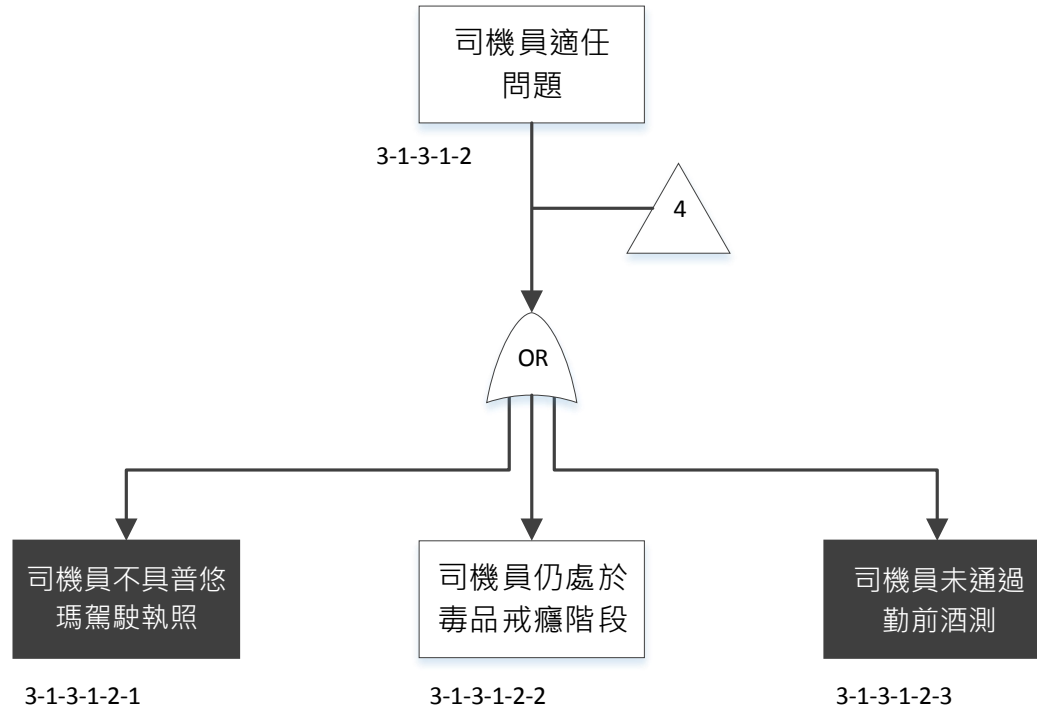
故障樹最上方之頂端事件為最終最不希望發生之事件，於本次事故即為列車出軌傾覆；往下演繹過程，每一層之上層事件為結果，下層事件為原因。調查小組將造成列車出軌傾覆因素，依事實發現及事證分析予以排除，未排除者則再往下演繹其相關因素。

圖 4.2.1-1 至圖 4.2.1-4 為故障樹分析結果，經事證分析排除之因素以黑底白字框表示，未排除因素則以白底黑字框表示。

依據第 4.1.4 節事故列車傾斜裝置運作功能分析可知，事故列車之傾斜裝置功能正常；另依據第 4.1.3 節曲線傾覆臨界速度分析可知，不同傾斜角度所計算之臨界速度介於 116~121km/h 之間，亦即無論傾斜裝置是否作動，141km/h 之速度已超過傾覆臨界速度，故可排除傾斜裝置故障因素。

一旦 ATP 故障，列車將無法運轉，因此必要時須關閉 ATP(詳第 3.7.3 節)。惟依據第 3.5.1 節所述可知，事故列車事發前 ATP 相關檢修紀錄均為正常(含故障狀況經檢修後正常)，且從 TCMS 紀錄及 ATP 模式紀錄確認事故列車在 ATP 隔離前均正常運作，故可排除 ATP 故障因素。

若速度把手故障，有可能發生司機員將速度把手置於較低目標速度之段位，而實際速度高於目標速度之情形，例如司機員將把手置在 80km/h 段位，而實際速度卻是 140km/h。惟依據第 4.1.7 節所述可知，事故列車速度把手功能測試結果正常，故可排除此因素。

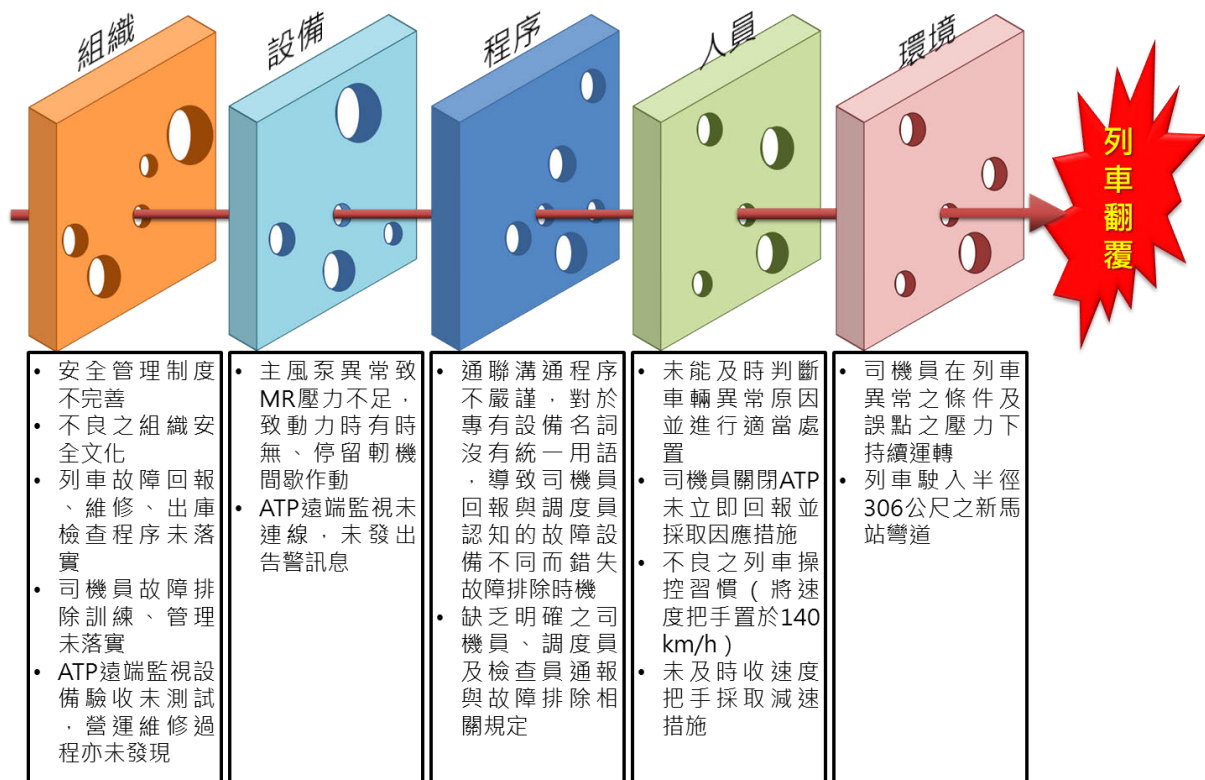
圖 4.2.2-1 原因歸納分析起司理論圖

各層面有不同層級之安全防護措施，當個別層面之問題或異常湊巧同時穿過每一道防護措施之漏洞，產生連鎖效應即造成意外，只要問題或異常發生之當下能夠有效處置，本次事故就不會發生。圖 4.2.2-1 為本次事故歸納之起司理論圖。

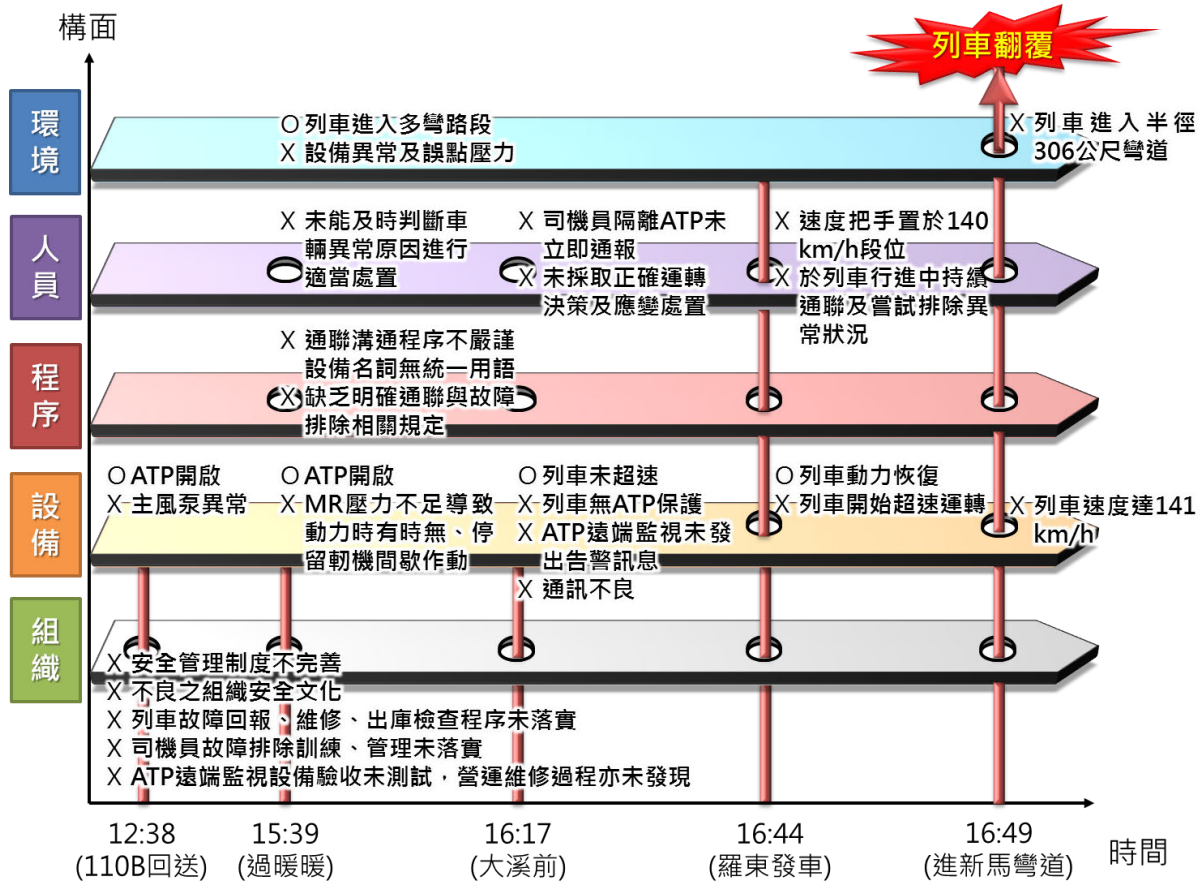
圖 4.2.2-2 個別層面之失誤或異常事件依時序歸納示意圖

從上述分析可知，在運轉過程中單一構面失效並不會造成事故，只要問題或異常發生之當下能夠有效處置，就能防範事故之發生。本次事故在組織管理缺失、設備故障因素、作業程序不完整、人員操作疏失多重構面防護同時失效狀況下，最後進入半徑 306 公尺之新馬站彎道，終於導致事故的發生。

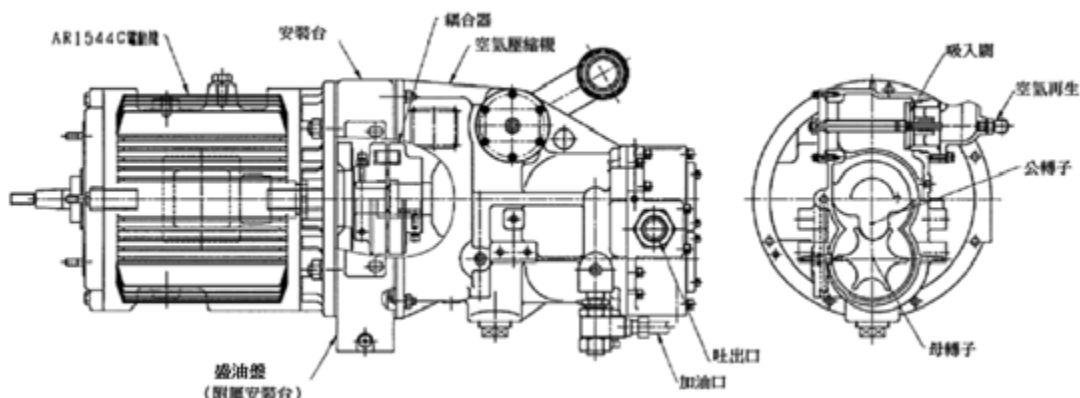
圖 2-11 電動空氣壓縮機單元

電動機採用鑄造框架小型輕量的三項鼠籠型誘導電動機（14.5kW）。出力側藉由安裝台固定空氣壓縮機，使用橡膠連結器傳遞動力，反出力側則安裝冷卻風扇及導管等冷卻單元。

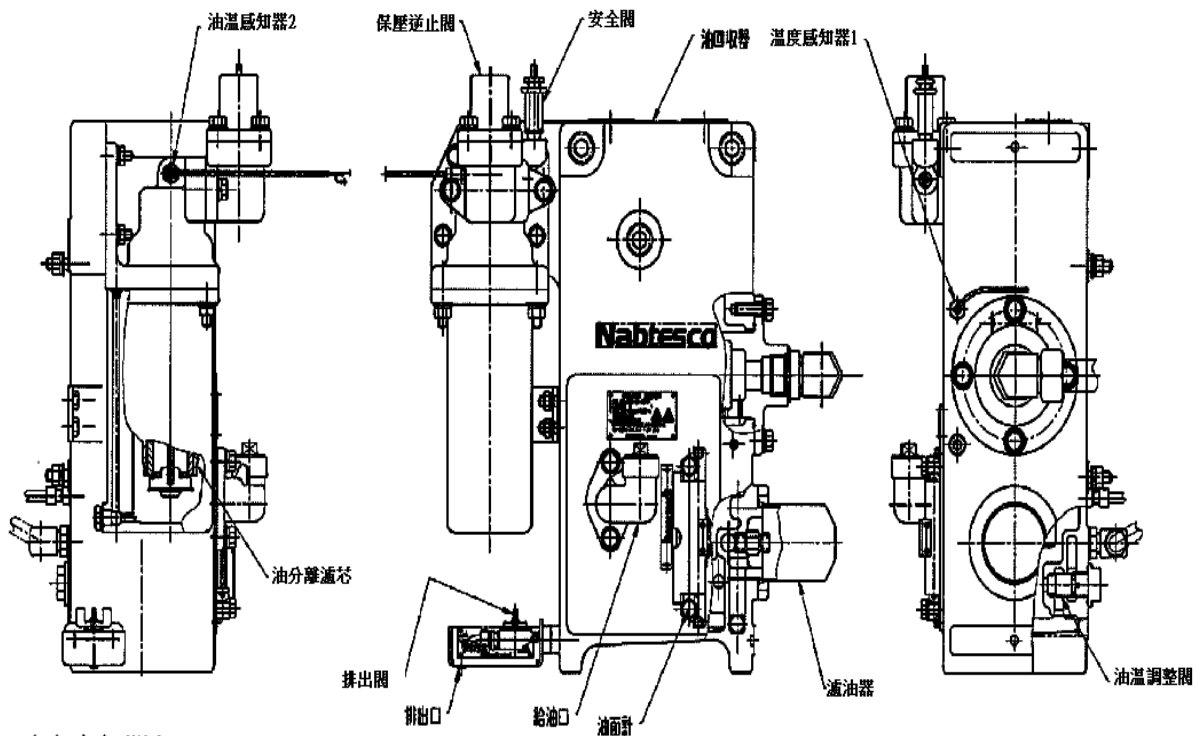
圖 2-12 油回收器&油分離器單元

油箱為了儲存潤滑油，由油錶、加油口、排油閥等的定期保養用機器，保壓逆止閥、油溫調整閥等的控制器，安全閥、溫度感知器等保護機器，濾油器、油分離過濾等的過濾機器所構成。

保壓逆止閥及安全閥安裝在同一個本體，以凸緣固定在油分離器，構造上可卸下單體進行拆解修繕、檢查。

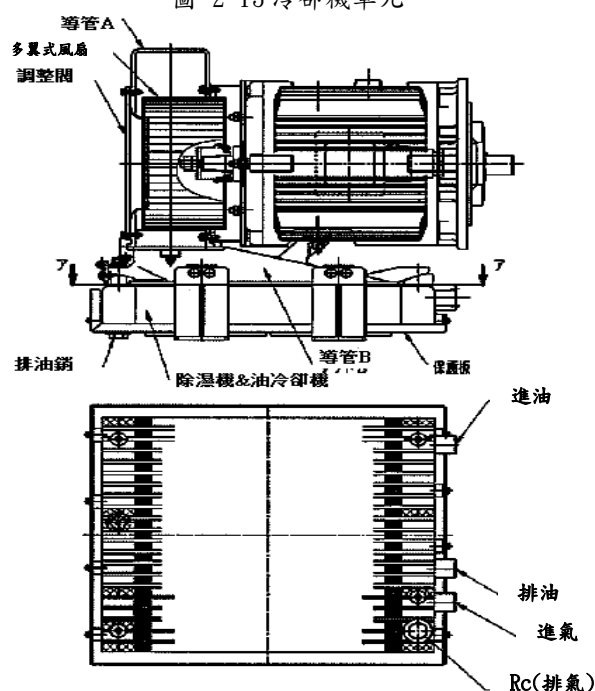
圖 2-13 冷卻機單元

由多翼式風扇、導管、除濕機所構成。構造上固定在電動機的反出力側，電動機反出力側軸端上裝有多翼式風扇，產生的冷卻風經由導管將冷卻機冷卻用及電動機冷卻用的風，分配送出。

冷卻機是與壓縮機排出空氣冷卻用之除濕機的一部分及壓縮機供油冷卻用之油冷單元，形成一體。

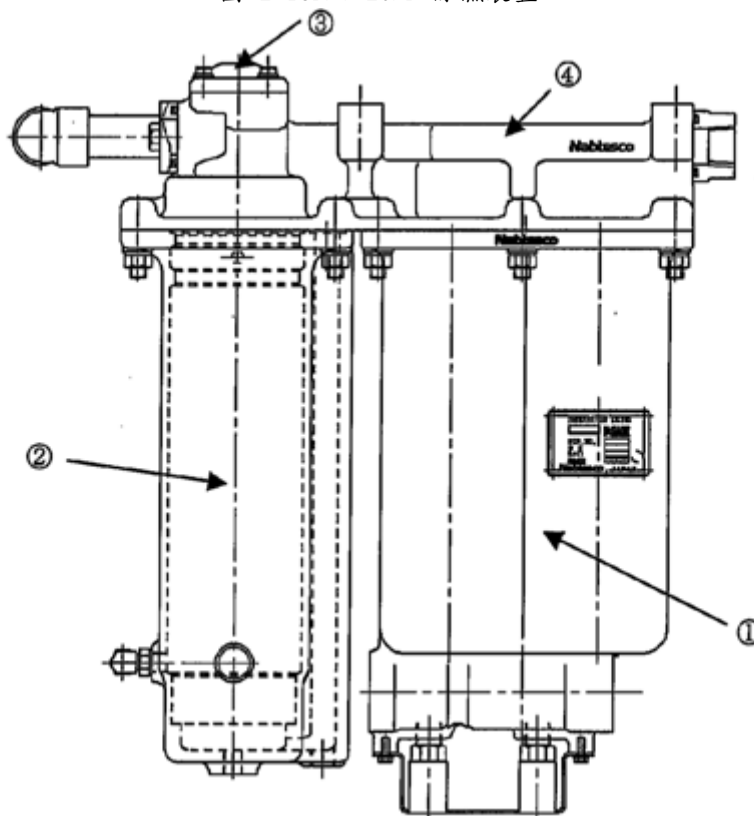
圖 2-15PDV-20DF 除濕裝置

- (2) 除濕器將壓縮空氣由中空絲膜的內徑進入、利用膜的滲透壓作用將壓縮空氣中的水份（水蒸氣）由中空外部排出而實施除濕作用。又通過後的乾燥空氣的一部份、經由清潔口、再生空氣節流口回流至中空絲膜外部、與排出的水蒸氣一同流回組裝台側、進氣口側。
- (3) 逆止閥在空氣壓縮機停止時防止主風缸壓力的逆流。
- (4) 管組裝座構成於本體上各機器間的空氣通路、同時為與外部機器的配管接口。

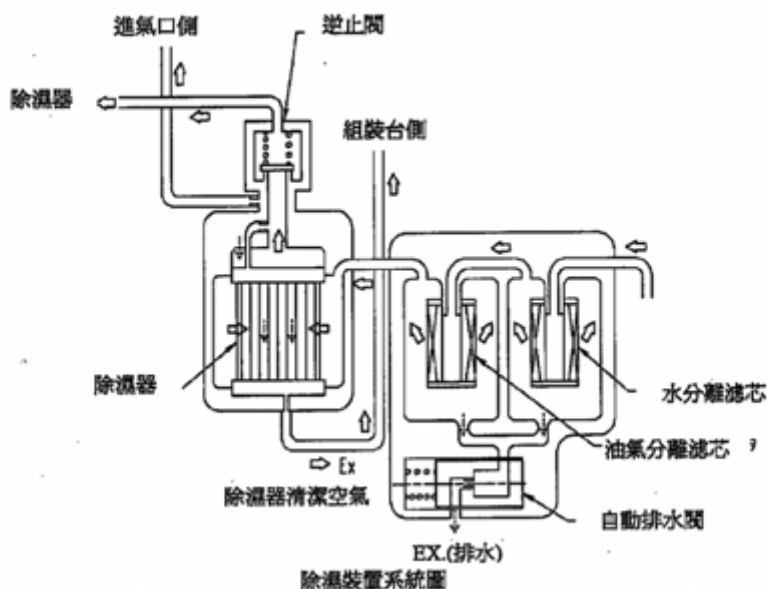
圖 2-16 除濕裝置系統圖

除去水、油氣後的壓力空氣通過連結管送到除濕器下部側、於通過除濕器內的中空絲膜纖維內時水蒸氣被分離而除濕。從除濕器出來的乾燥壓縮空氣通過逆止閥由管組裝座的 OUT 口送出。一部份的乾燥壓縮空氣會與再生空氣經由配管回流至進氣口側‘又、一部份的乾燥壓縮空氣經由清潔口再度流回除濕器、與前述分離出來的水蒸氣一同送出除濕器外部、經由配管排出至組裝台側。

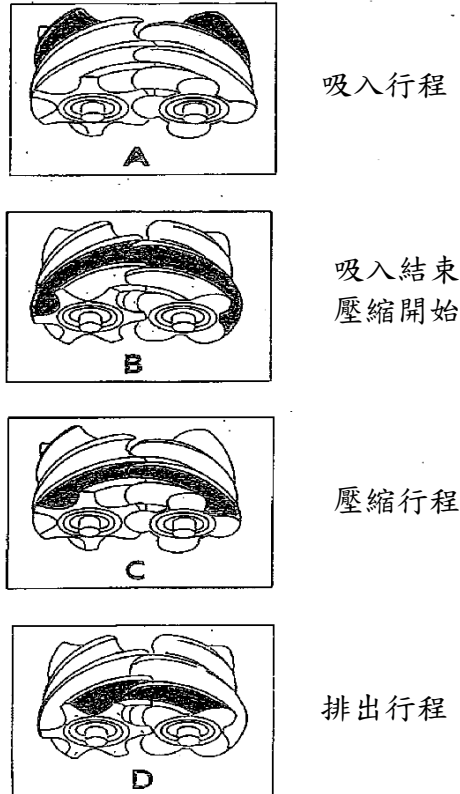
圖 2-18 壓縮原理

入空氣，伴隨轉動而空間變小，壓縮空氣。  
 此時，箱體內注入潤滑油具有壓縮熱的冷卻、潤滑、防止內部洩漏（公母轉子間與轉子和箱體間的密封）3個功能。

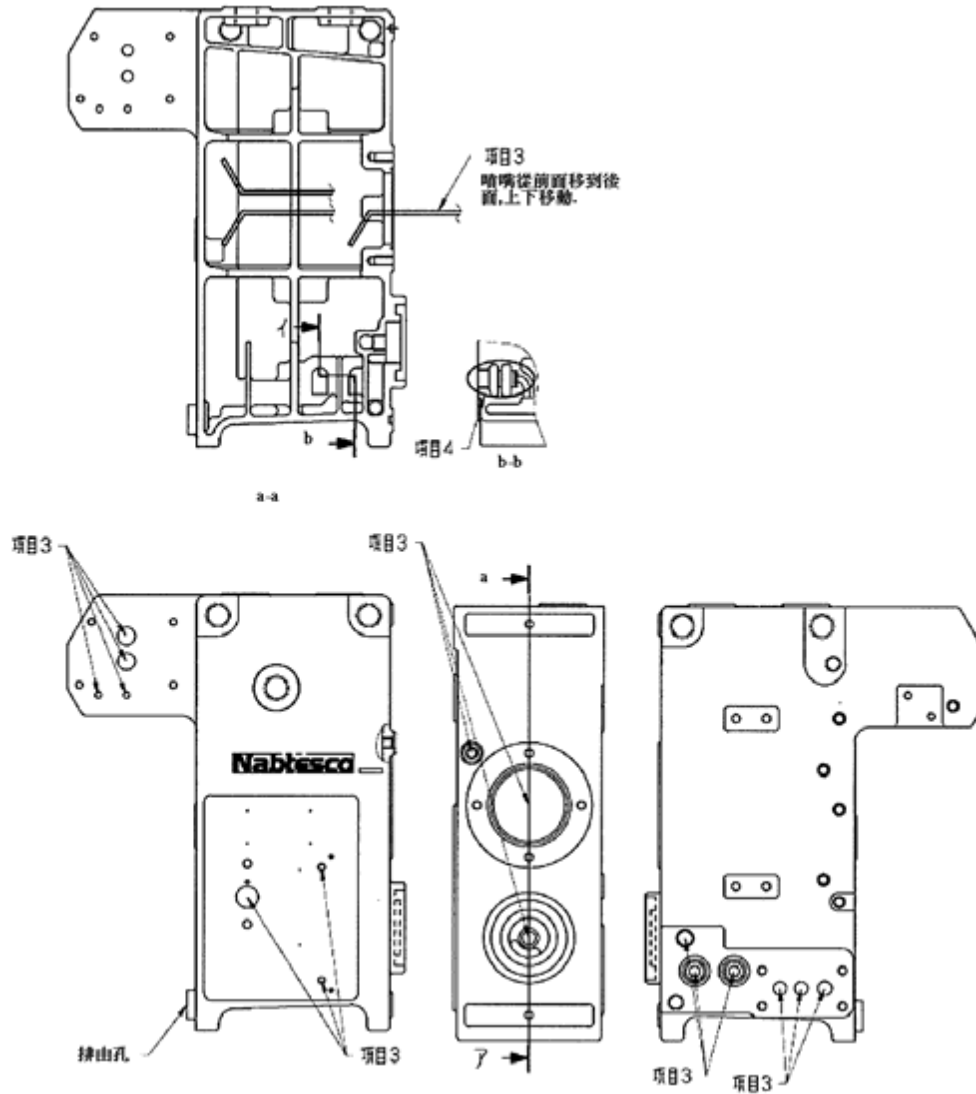
圖 2-24 油回收器的洗淨

- ②外部以高壓洗淨機洗淨。(水溫 80°C 左右)
- ③內部及通路用高壓洗淨機洗淨，勿殘流油、異物。
- ④確認各部位無異物、傷痕。特別注意確認 b-b 斷面。
- ⑤勿殘留水分，使其乾燥。

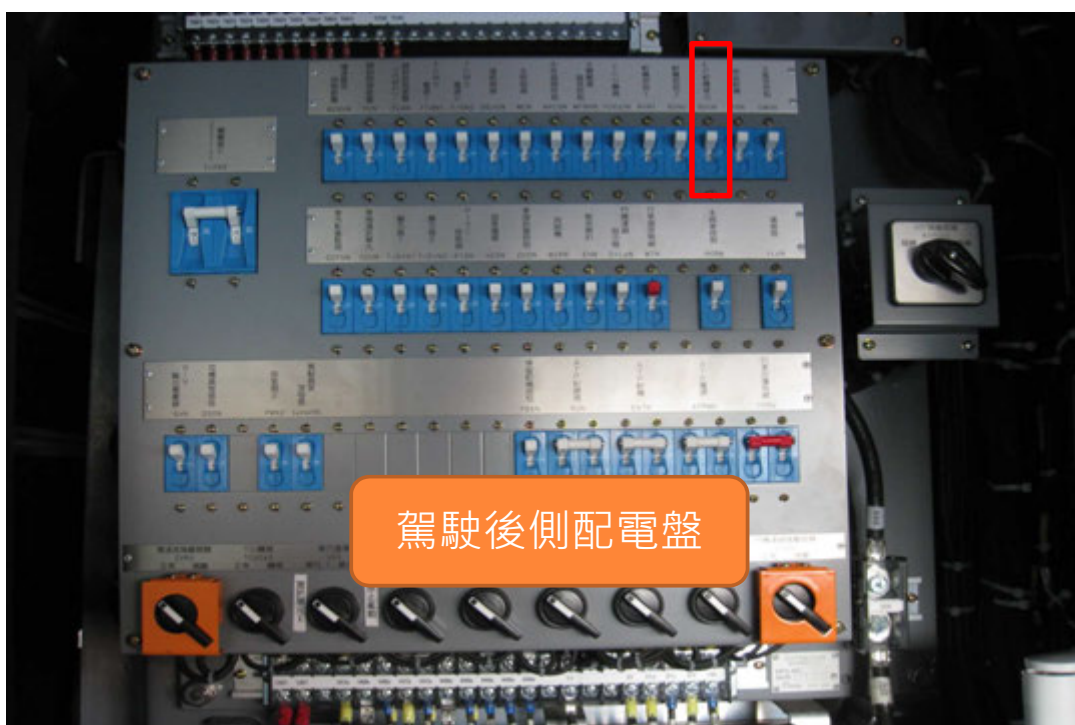
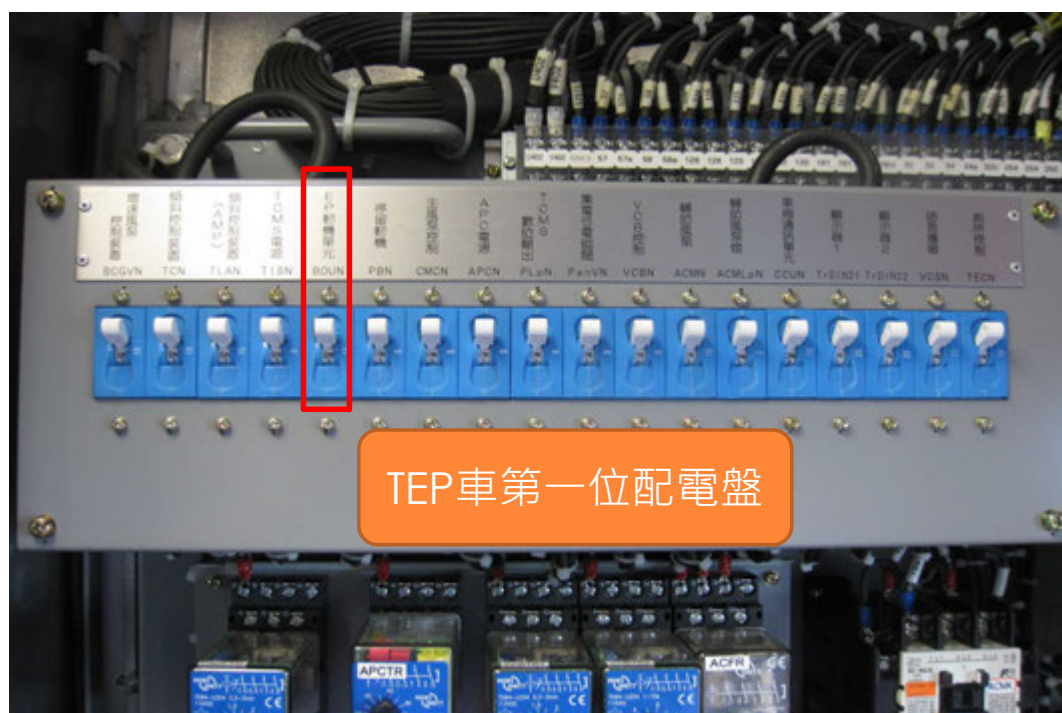
## TEMU2000型常見故障處理 -主風泵強制停機

- 條件：空壓機過熱或超時運轉。
- 影響：停機2台以上，MR恐無法建立。
- 處理方式：  
將『EP軔機單元』(BOUN) 扳至OFF位後再扳回ON位。
- BOUN開關位置：  
TED車：駕駛後側配電盤。  
TEP車：該車第1位配電盤。
