# 馬太鞍溪堰塞湖災後復原情形

## 堰塞湖目前觀測狀況

農業部林業及自然保育署

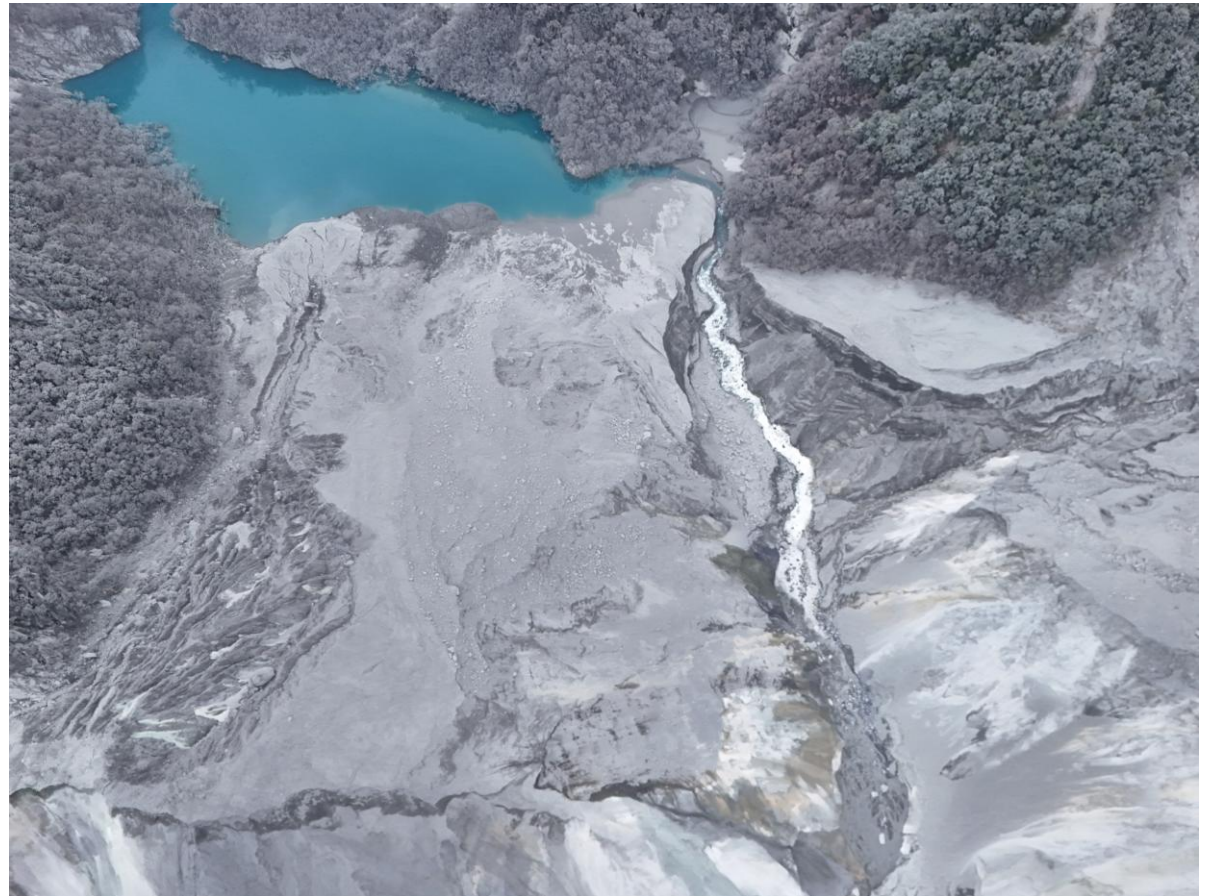
堰塞湖每日水位及蓄水量

- 10月1~8日期間，溢流口下刷速率趨緩，湖區水位及蓄水量無明顯變化。
- 持續以無人機空拍，影像判釋評估堰塞湖水位、蓄水量及壩體狀況。

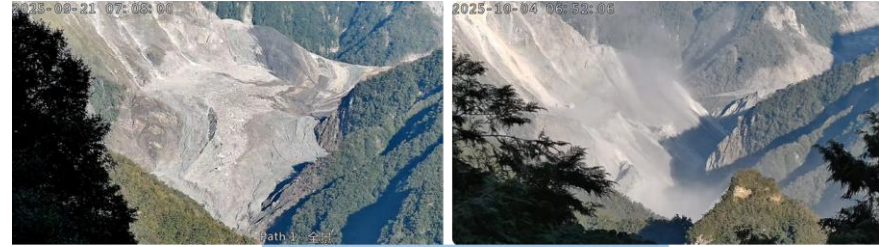
壩體溢流破壞前後比對

## ●天然壩整體評估

- 天然壩坡度變緩(坡度35%→10%)，氣候穩定情況下，潰壩機率降低。
- 依Logistic regression model，潰壩機率亦大幅降為18%。

## ●壩體邊坡評估

- 新河道兩側邊坡高陡無耐震力、暴雨或地震後崩滑機率高。
- 未來可能再次阻塞溢流口，蓄水量視阻塞量體而定。

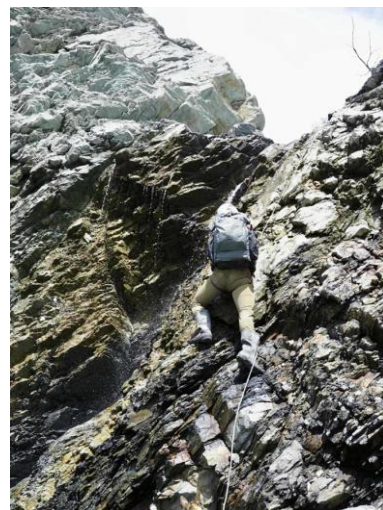
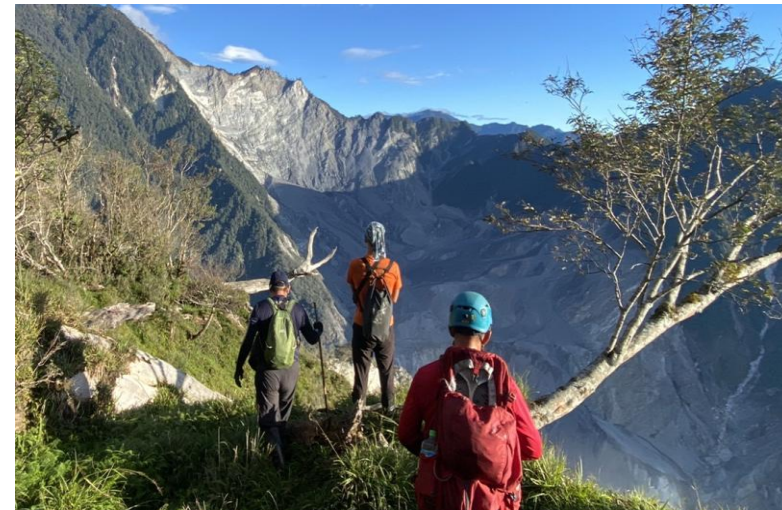
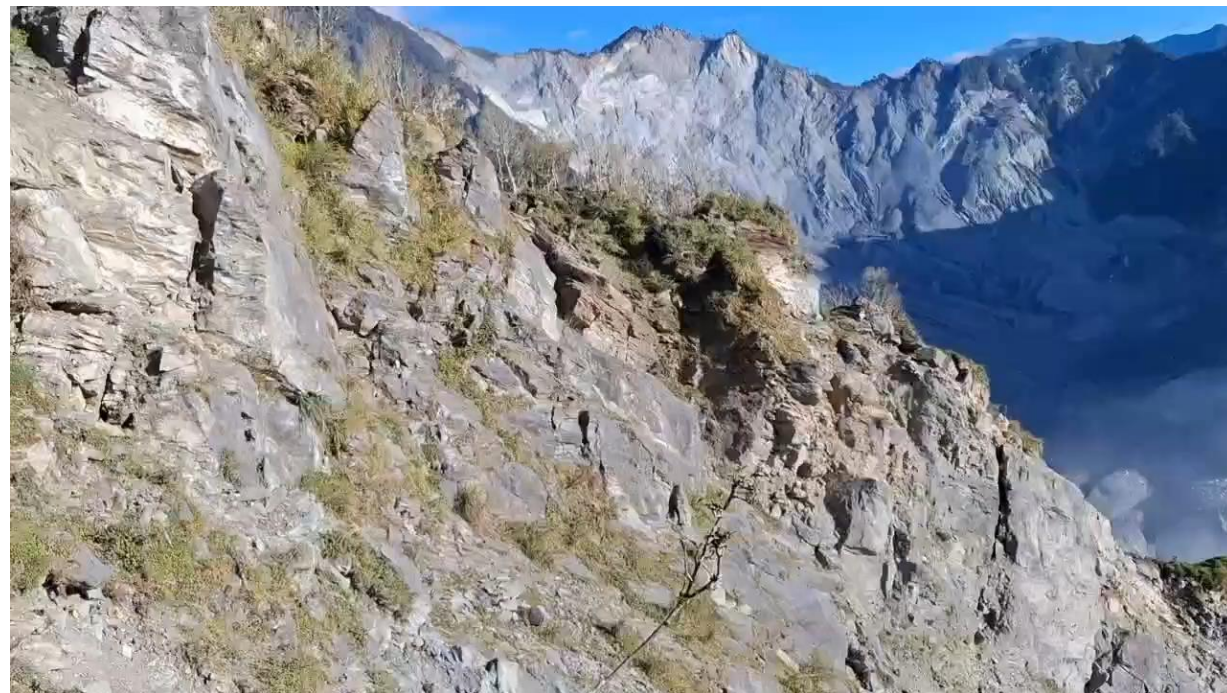
- **第一次特遣隊**：成員8人，8/28出發，惟因地勢陡峭無路可及，平均坡度約45度以上，下切難度甚高，**未能抵達湖區**，於9/4返回。
- **第二次特遣隊**：
  - 第1隊9人從光復林道進入，**9/30出發，10/8返回**。
  - 第2隊6人從萬榮林道進入，**10/2出發，10/7返回**。
- **踏勘目的**：可行路徑踏查、堰塞湖現況調查、監測系統布設評估、機具物資運送可行性。

- 沿途多處坍方、崩塌與厚層泥流堆積，**地勢陡峭、土質鬆軟且地面濕滑**。
- 湖區附近地表及植物樹葉上均**覆蓋厚重的粉塵、泥砂**，呈現灰白荒蕪景象。
