815停電事故行政調查專案報告

報告單位：經濟部國營會

106年9月27日

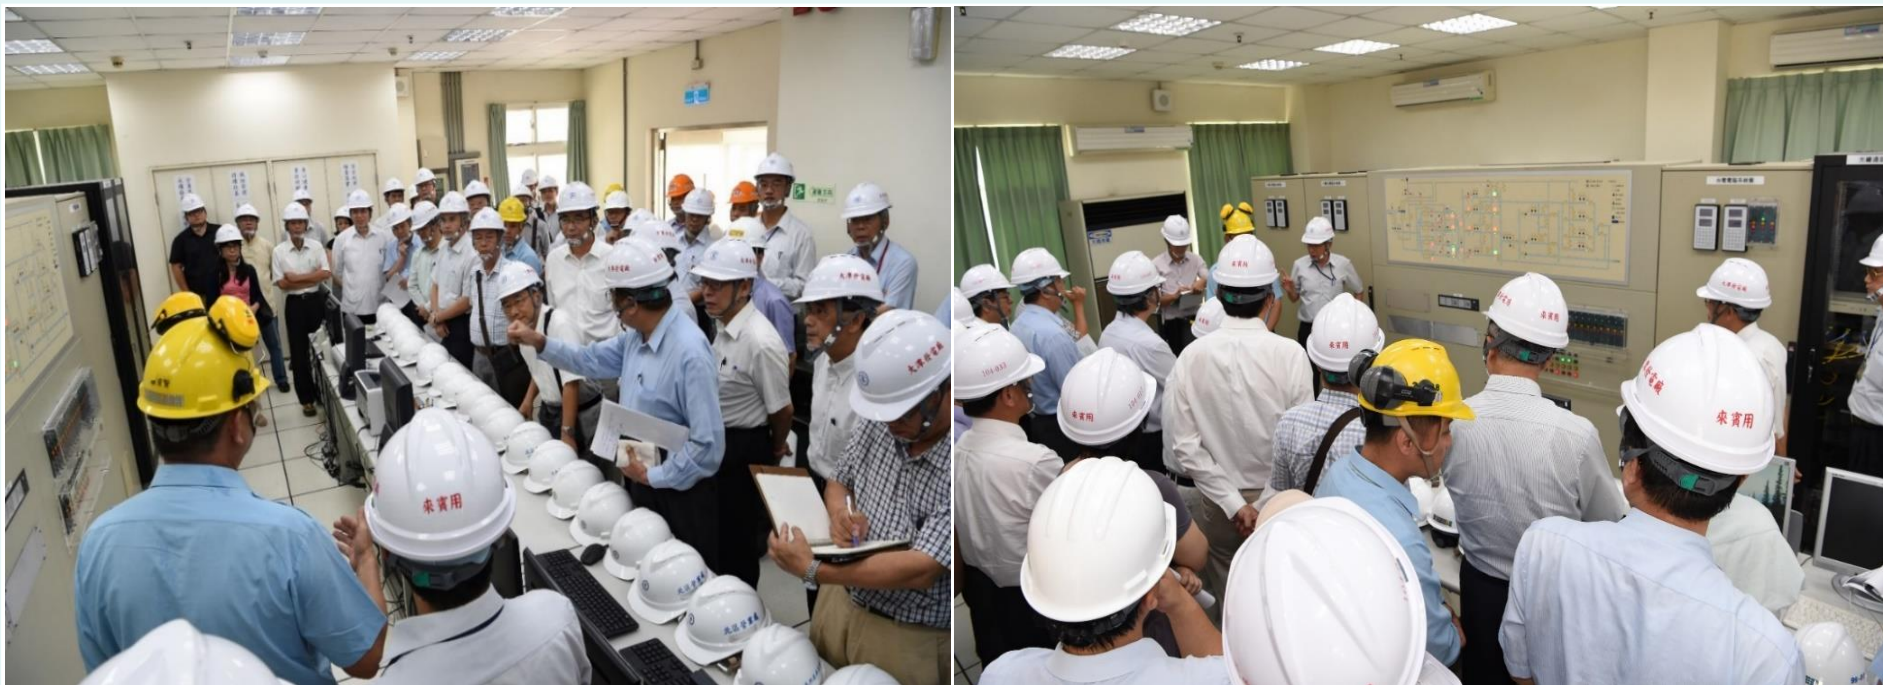
現場勘查

專案小組於8月24日至大潭計量站進行現勘，事發時之中油現場值班人員到場協助向委員說明。

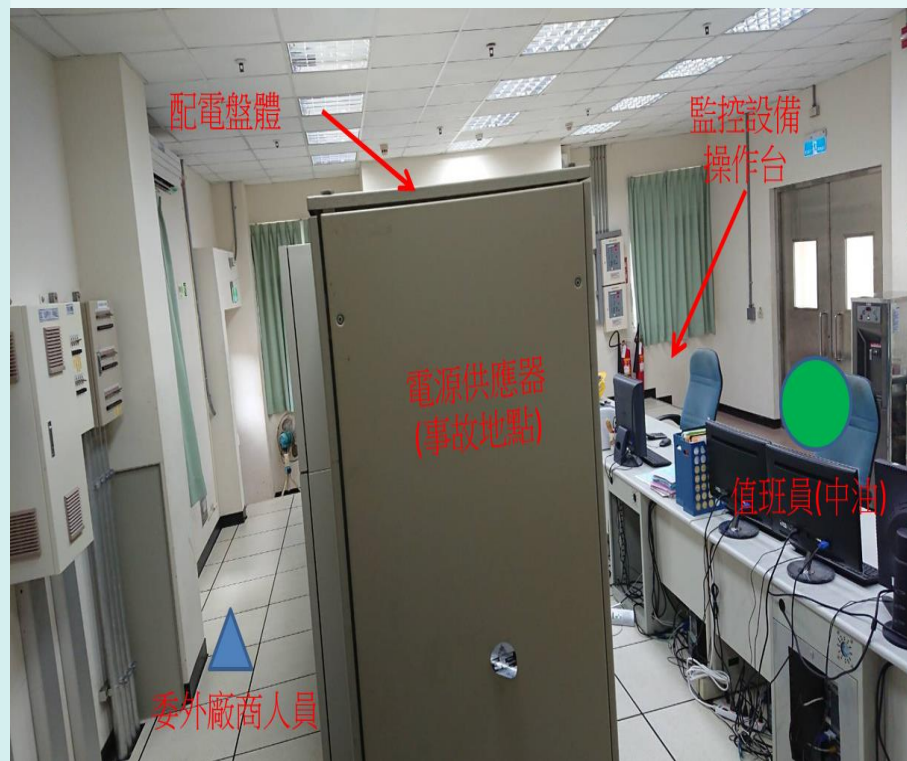
大潭計量站事故相關人員關係示意圖

委外廠商維修人員(游員)於16時45分進行臨時搭接線拆除作業，拆除時副電源供應器AC側之端子保險絲(TERMINAL FUSE)尚未投入，主電源供應器AC側之端子保險絲則已投入。

委外廠商維修人員於進行**拆除臨時搭接線作業期間**，**DCS#1電源中斷21秒同時通訊也中斷**。

電源中斷造成**DCS#1重新啟動**，並**執行MOV關閉動作**。

1.DCS電腦操作歷史記錄顯示16時47分52秒至16時48分13秒期間，DCS系統電源中斷，斷訊21秒。
2.DCS#1重新啟動執行download程式，DCS#1管轄下之所有MOV執行關閉動作(依據預設值(default)進行MOV關斷動作)，並發出警報，致造成台電公司大潭電廠供氣中斷。
