附圖 1：報告書第 50 頁

附圖 2：報告書第 27 頁

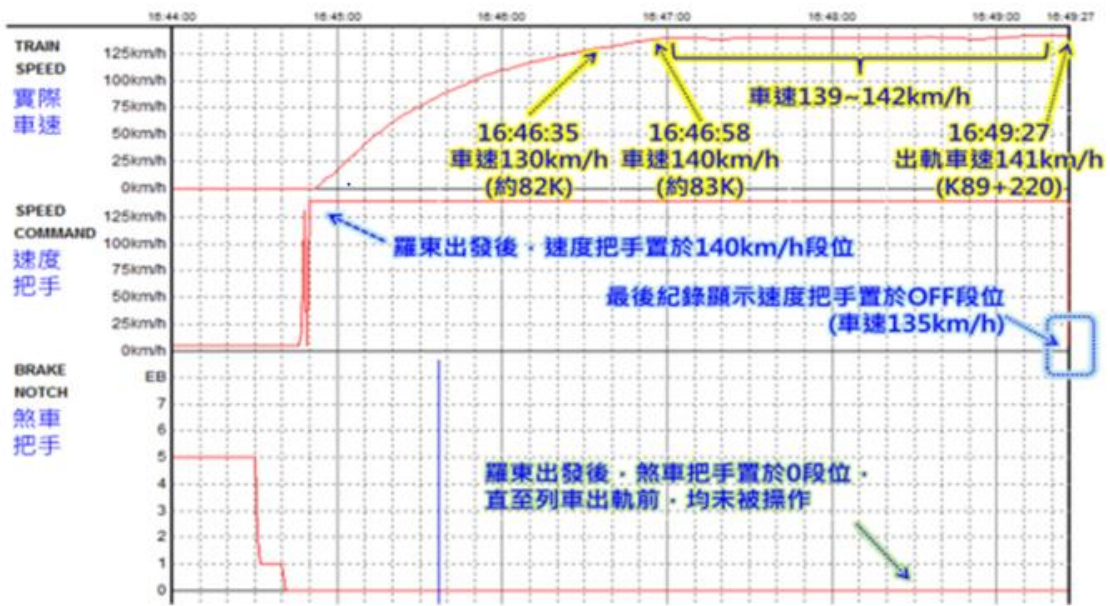
圖 3.4.5-3 事故列車出軌前速度及煞車把手位置與實際車速紀錄

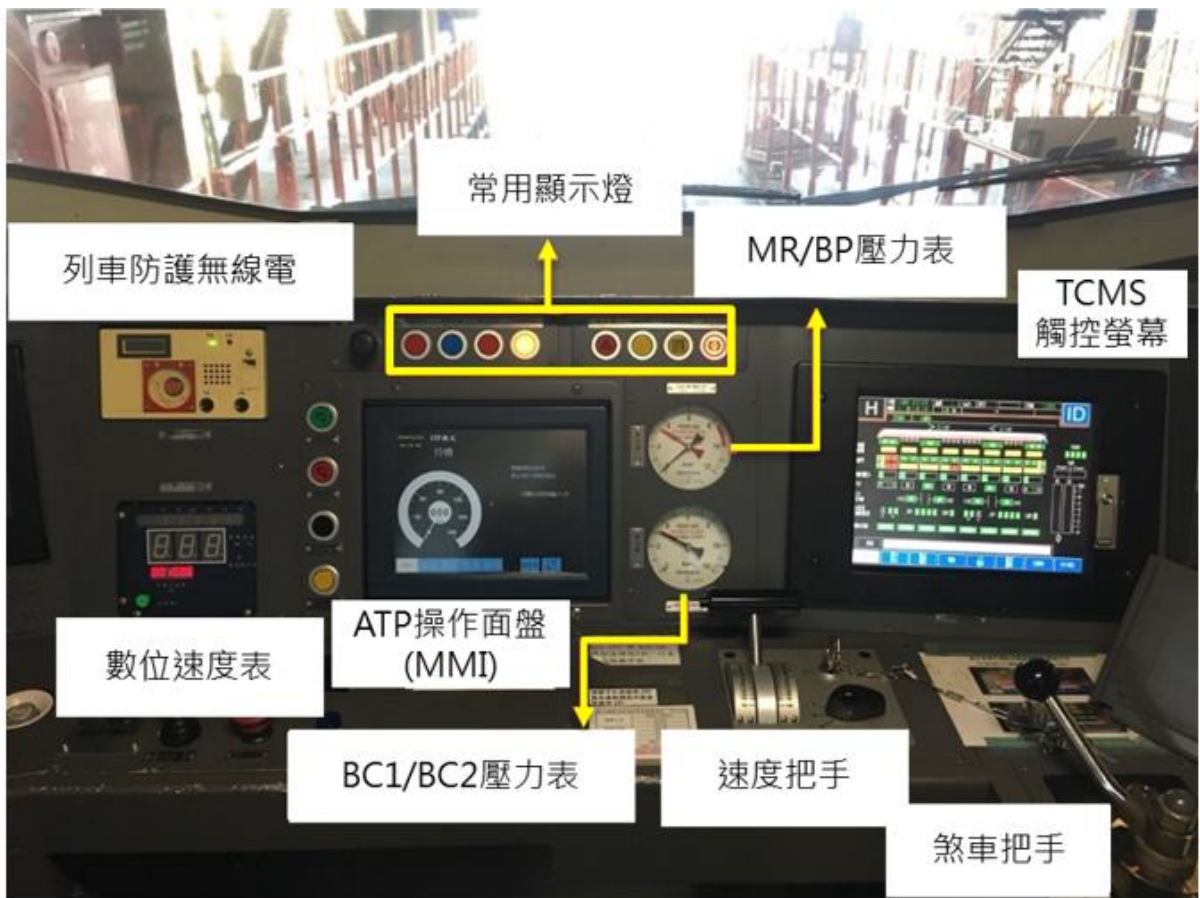
圖 3.4.1-1 普悠瑪列車駕駛台
