近期水情展望 與防汛準備

報告單位：經濟部
報告人：水利署賴建信署長

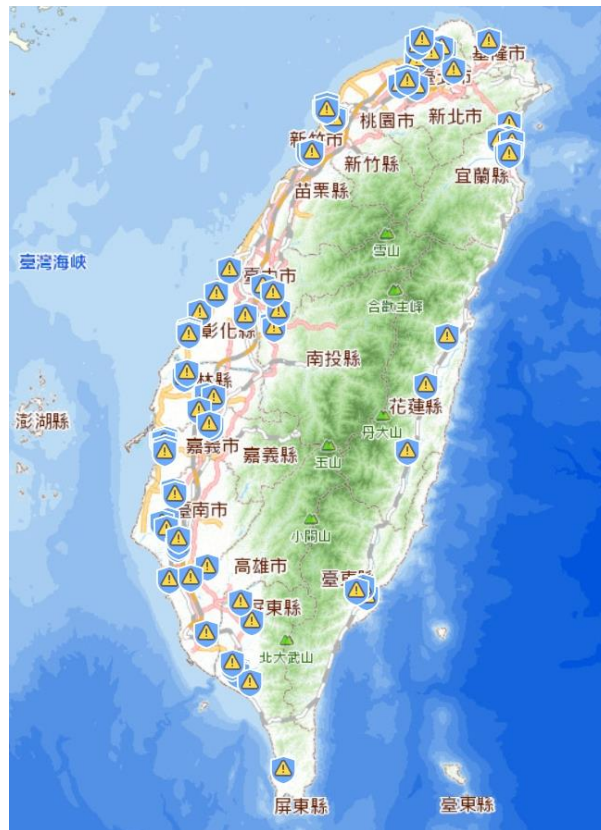
- **西半部為近期強降雨熱區**
- **與縣市政府盤點全臺淹水熱點73處**

西部縣市	地點
臺北	北投、大安、士林
新北	三峽、鶯歌、五股、林口、八里
桃園	龜山、桃園、八德
新竹縣、市	竹北、北區、東區
苗栗	竹南、頭份
台中	烏日、霧峰
彰化	芳苑、伸港、大城、員林、鹿港
南投	南投、草屯
嘉義縣、市	溪口、東石、西區
臺南	麻豆、安南...
高雄	田寮、岡山、三民、鳥松...
屏東	佳冬、林邊、枋寮、內埔...

依短期預報，**淹水潛勢**區域，**加強防範**

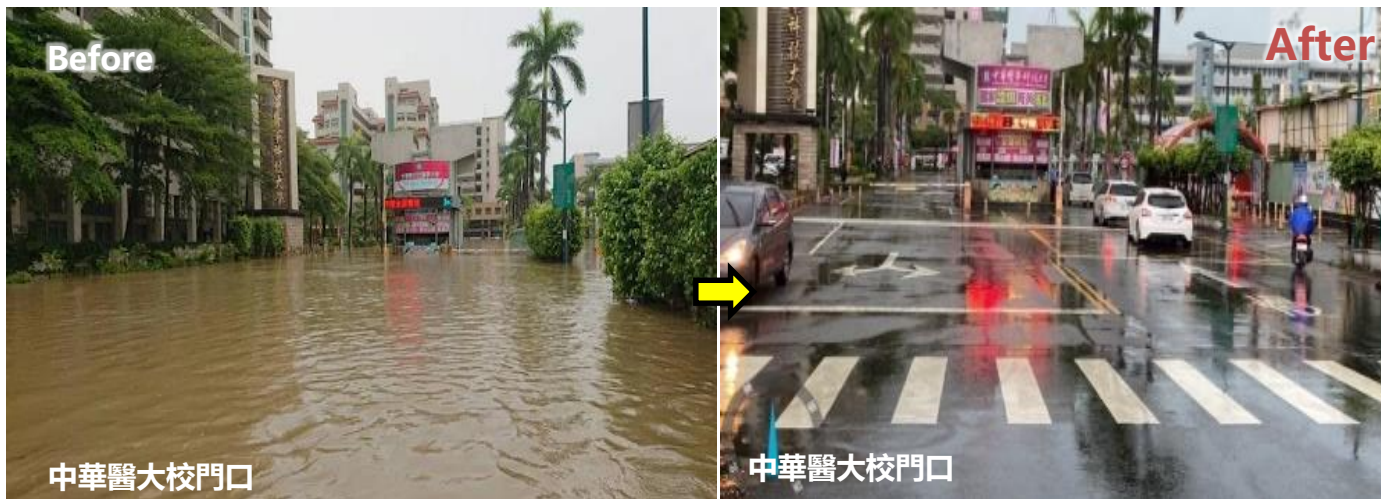
透過歷年治水計畫，陸續完成三爺溪排水改善工程
大幅降低仁德、永康市區淹水面積，加速退水

108年0813豪雨

總雨量：316毫米
淹水面積：237公頃
淹水時間：16小時

110年0731豪雨

總雨量：775毫米
淹水面積：10公頃
淹水時間：4小時

前瞻計畫-三爺溪排水中央地方合作提前完成

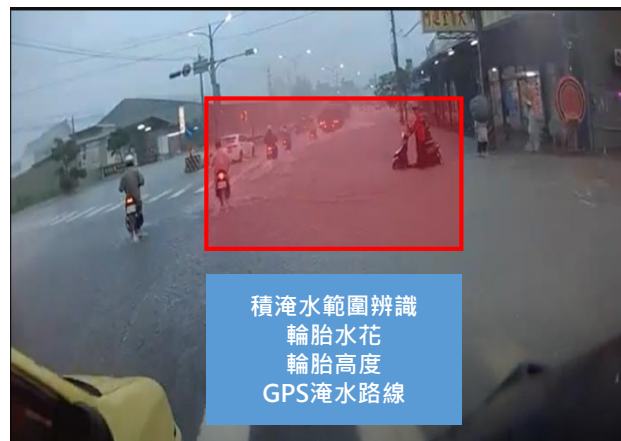
辨識車聯網影像疑似積淹水區域並做標示，輔助防災人員掌握即時積淹水災情

積淹水範圍辨識成果 (示意圖)
