# 樺加沙風災及馬太鞍溪堰塞湖溢堤案

## 花蓮縣馬太鞍溪堰塞湖災害應處情形

農業部林業及自然保育署

114.9.25

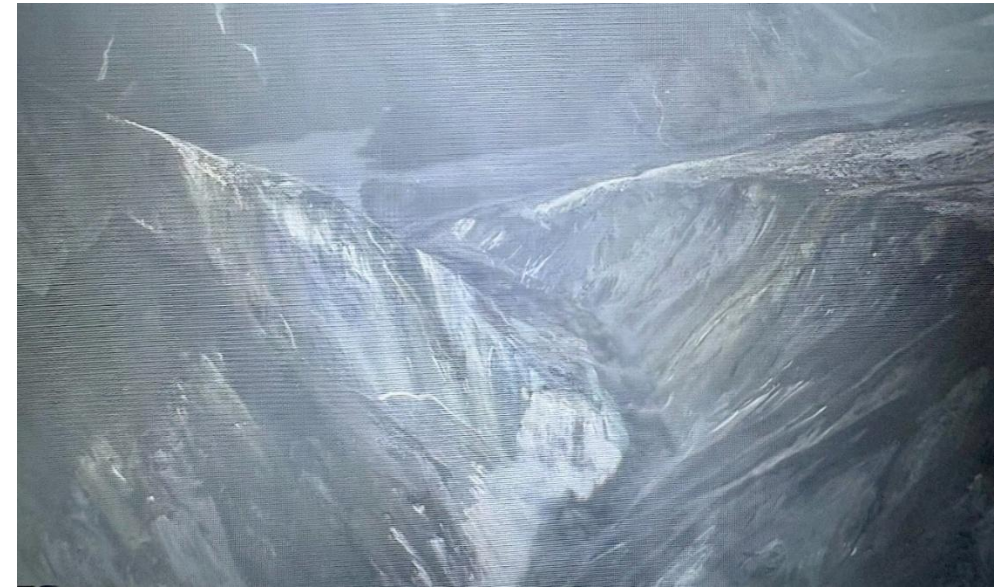
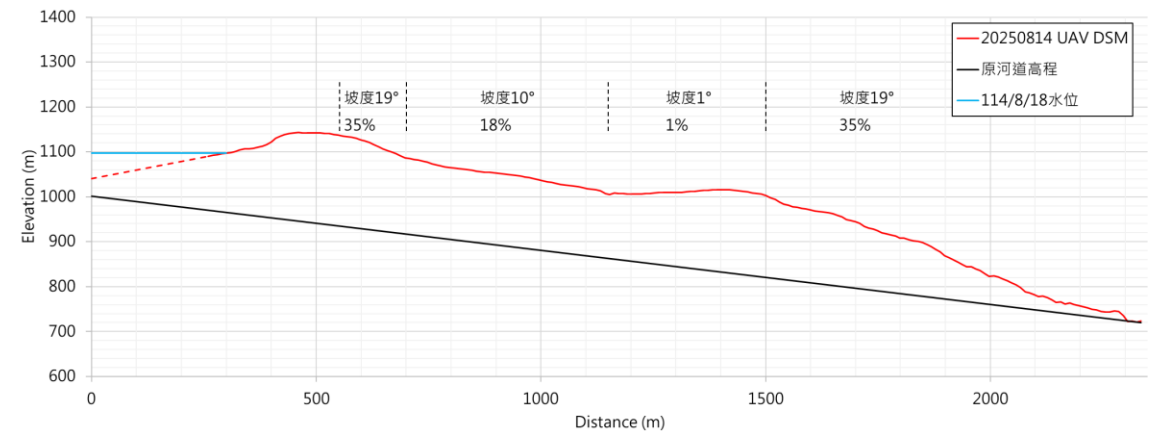
溢流後UAV空拍

- 依24日上午無人機空拍結果：壩體溢流口下切80公尺、剩餘蓄水面積約50公頃、蓄水量2,300萬噸。
- 壩體及周圍地質仍不穩定，惟因蓄水量體變小，若無豪大雨發生，應不至於再造成大淹水，建議市區水退後可儘速清理復原。
- 考量堤防可能尚有缺口，且河道淤積致通洪斷面縮小，建議民眾勿靠近河道。已提醒水利署檢視下游河道缺口並儘速處理。

- 24日因山區持續降雨及濃霧，未能再執行第2次**無人機空拍作業**，將安排於今日視天候狀況，持續空拍作業。
- 24日**航遙測分署航拍機**前往堰塞湖區，惟現場全為積雨雲壟罩，基於安全考量必須閃避，隨即將目標轉往下游，惟最終仍處於雲層當中無法目測下方狀況，下午已再次起飛前往嘗試仍無法取像。將安排今日再啟動空拍作業。
- **風險評估：**
  - 壩體及周圍地質仍不穩定，且集水區上游持續降雨沖刷壩體，會有局部水量流出,所以仍然**維持堰塞湖紅色警戒**。
  - 紅色警戒解除時機，將綜合考量蓄水量體、壩體外觀穩定狀況、下方河道沖刷情形，審慎評估綜合研判後，**調降或解除警戒**。
  - 考量堤防已有缺口且河道淤積致通洪斷面縮小，**建議不要靠近河道**。
